Plan Local d'Urbanisme

15. Inventaire du patrimoine du Pays Voironnais

INVENTAIRE DU PATRIMOINE DU PAYS VOIRONNAIS 2020

**SAINT-ETIENNE
DE-CROSSEY**

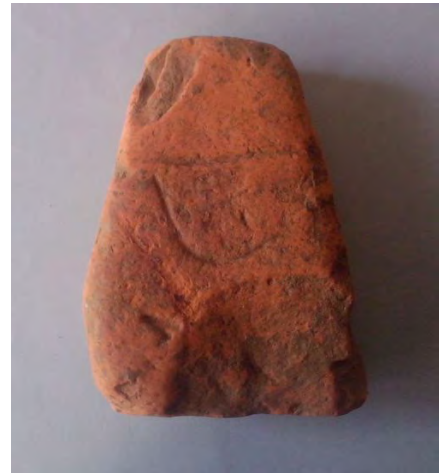
Pas d'information particulière hormis un peson en céramique conservé au dépôt archéologique du Département.

Collection : Matériel conservé au Dépôt archéologique du Département de l'Isère : 27 rue M. Chabloz à Saint-Martin d'Hères : E27 (2017) - Peson de tisserand (photo et dessin)

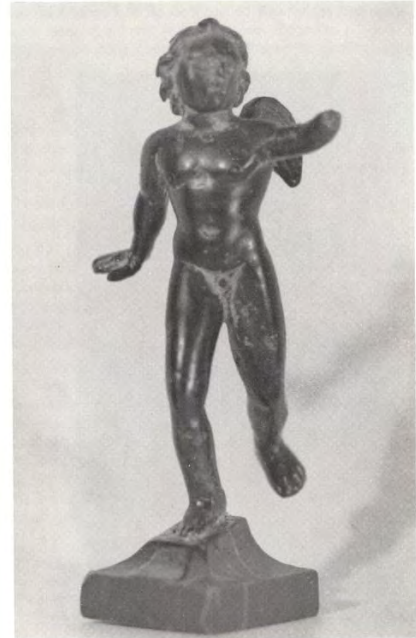
Statuette en bronze découverte dans le Crossey

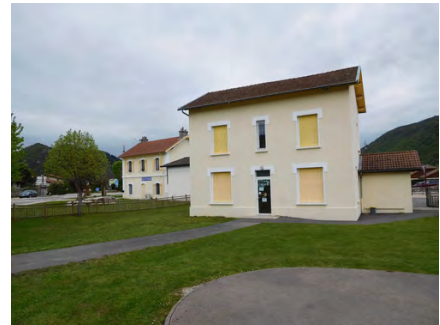
Presque parallèle à ses voisines (l'ancienne gare voyageurs du VSB et la mairie cf fiches), la maison placée en retrait de la rue se prolonge d'une prairie desservant le monument aux morts (cf fiche). Le mur de clôture de la mairie (maçonnerie de pierre) délimite le terrain au nord, une barrière de bois au sud. On note les restes d'un portail de pierre. Le bâtiment, assez simple et cerné d'un soubassement saillant, est prolongé au nord d'un appentis. Ses façades Est et Ouest à trois travées ont des fenêtres plus larges au rez-de-chaussée (anciennes porte-fenêtres ?), les pignons sont dissymétriques dans leurs percements (rares et récents au nord, deux travées et un fenestron au sud). Les baies se caractérisent par la présence d'une surépaisseur de ciment formant un large linteau qui se replie à l'équerre au sommet de chaque montant.

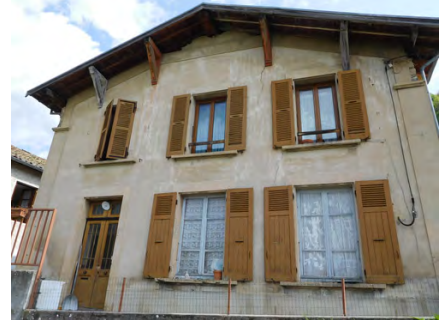
En léger retrait de la route, le bâtiment ramassé s'étend à l'arrière dans la pente par une adjonction en béton semi-enterrée récente. Les murs latéraux sont peu ouverts avec une étroite fenêtre inter-niveaux à l'ouest, une toute petite à l'étage à l'Est décalée de celle du rez-de-chaussée qui, elle, s'harmonise à la façade principale. Celle-ci concentre ouvertures et décors. Des chaînages d'angle plaqués en ciment, droits, à refends et terminés par une imposte moulurée qui les apparente à des pilastres, l'encadrent. Ils se prolongent par des bandeaux peu saillants et un peu moins large qui épousent les rampants du toit et se rejoignent en coupant la pointe du pignon. Les quatre consoles de bois qui portent la passée de toiture (moulurées pour les extérieures mais pas les intérieures) sont posées au-travers du bandeau. Au-dessus du soubassement de ciment, trois travées régulières ajourent ce pignon tourné vers le sud, la route et la vallée. Les ouvertures rectangulaires aux cadres saillants se composent au rez-de-chaussée d'une porte (deux battants vitrés en partie haute dans une menuiserie typique des années 25-30, imposte assortie vitrée) et de deux fenêtres plus larges que celles de l'étage. Un enduit ciment lisse revêt cette façade, différent de ceux des côtés. A l'Est, ses trous révèlent la maçonnerie dont un morceau d'encadrement de baie (obturée) en molasse et un élément de calcaire taillé. Le bâtiment sert aujourd'hui uniquement de logement.

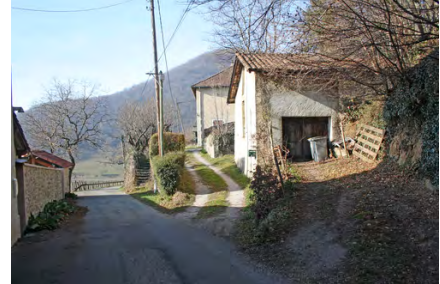
A l'endroit où la route de Tolvon fait un coude et où s'ouvre une grande vue vers le sud-est, deux bâtiments sont implantés sur la parcelle immédiatement au-dessus. On y accède par une rampe parallèle à la route, immédiatement à droite de laquelle est implanté le premier bâtiment, construit perpendiculairement à la pente et en partie inséré dans le talus. Celui-ci est ajouré de deux baies rectangulaires côté sud, mais son accès principal se fait par une autre rampe immédiatement précédant la première et permettant d'accéder à une porte rectangulaire aux vantaux bois, ouvrant côté est. Couvert d'un toit à deux pans, ce petit édifice aurait autrefois abrité un atelier de ciergerie ; il a été par la suite transformé en garage. En poursuivant la rampe principale, on accède à un logis de plan massé à deux niveaux + combles, implanté parallèlement et en surplomb de la route. On peut également accéder à la courte cour devant sa façade principale plus directement depuis la route, par une montée d'escalier droite (tournant en partie haute) accompagnée d'un garde-corps métallique, interrompant le mur de soutènement. Elle comporte des marches en pierre de taille. Ancienne école libre pour filles, ce bâtiment ne se distingue pas de l'architecture domestique classique. Il s'ouvre en façade sud-ouest par deux travées régulières d'ouvertures rectangulaires, les deux commandant un accès. La pierre calcaire est aussi employée pour les chaînages d'angle. Au rez-de-chaussée deux hautes portes à encadrement en pierre de taille calcaire blanche sont dotées d'une imposte vitrée et d'un seuil surélevé. A l'étage s'ouvrent deux fenêtres rectangulaires à encadrement feuilluré en molasse et appui saillant. La façade sud-est présente une porte centrale, flanquée au nord d'une travée et au sud d'une fenêtre éclairant le rez-de-chaussée.

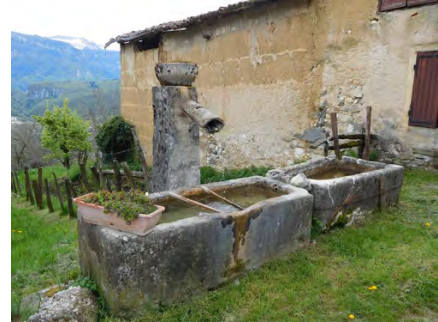
Installée dans le hameau à peu de distance du four, la fontaine en eau borde la route. Elle aligne deux bassins monolithes successifs, de taille équivalente, placés dans le prolongement l'un de l'autre. Le plus à l'Est, rectangulaire (angles arrondis, margelle usée) est traversé en son milieu par deux barres métalliques non parallèles destinées aux récipients. Entre elles dégoutte le filet d'eau échappé du dauphin (deux tuiles canal ficelées ensemble dissimulent le tuyau métallique à la bouche zoomorphe) fixé sur le triomphe monolithique en forme d'obélisque décapité. Un orifice perforé dans la paroi Ouest du bassin, en contrebas de la margelle, permet à un court tuyau de déverser le trop-plein dans son homologue occidental. Celui-ci est de forme trapézoïdale et cerclé par un câble métallique. Il comporte un trou de vidange à l'Ouest et une goulotte de trop-plein dans l'angle sud-ouest. Les bassins n'étant pas jointifs, une pierre a été coincée entre leurs margelles.

Notes : Vue en 2007 par le PNR de Chartreuse avec une barre en moins et hors d'eau pour cause de canalisation percée, la fontaine a été réparée depuis.

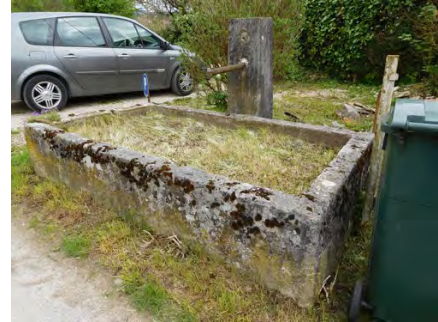
Placé en cœur de hameau le long de la route, cet équipement dispose d'un bassin rectangulaire monolithe aux angles externes à peine adoucis. Une goulotte de trop-plein entaille la margelle nord. Le triomphe centré est constitué d'un monolithe en obélisque tronqué (trou au sommet) à la surface bouchardée. Le dauphin long et horizontal, zoomorphe, surgit d'un médaillon d'applique très encrassé à motif végétal. Il est surmonté d'un orifice bouché correspondant vraisemblablement à un état plus ancien. La fontaine est à sec, le bassin rempli de terre et d'herbe.

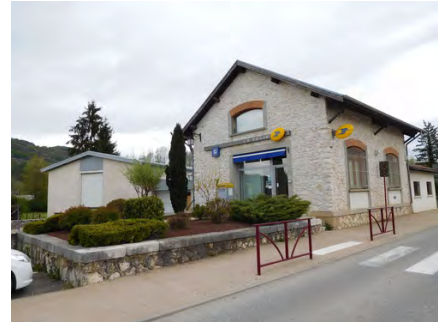
Placé le long de la même rue que le bâtiment voyageurs (emplacement des rails disparus) mais à quelque distance vers le nord, l'édifice longe la voie et se compose de trois parties. Au sud, l'ancien quai transformé en accès PMR et jardinet a conservé l'essentiel de sa maçonnerie de blocs à joints creusés au fer, des couvertines en pierre de taille formant bandeau continu et les quatre marches de pierre descendant sur la voie au ras du bâtiment. Celui-ci, de même largeur que le quai, repose sur un soubassement de même hauteur et de même facture que le quai, si ce n'est que le bandeau prolongeant les couvertines est en ciment (de même les angles sont en pierre factice). L'édifice ouvre par deux travées sur chaque long pan, par de larges portes cochères (transformées en fenêtres à l'Est) surmontées d'arcs en briques. Trois corbeaux de pierre (un invisible ou disparu à l'Ouest) s'intercalent entre les arcs mais ne portent plus les passées de toiture désormais implantées plus haut et dissymétriques entre les deux façades. Les pignons présentent chacun une large et basse fenêtre assortie sous leur pointe, la partie basse ayant elle été transformée (accès-vitrine poste décentré au sud). Le dernier élément est l'actuelle salle des fêtes, construction récente plus basse greffée contre le pignon nord et la première travée ouest et qui s'étend largement vers l'arrière.

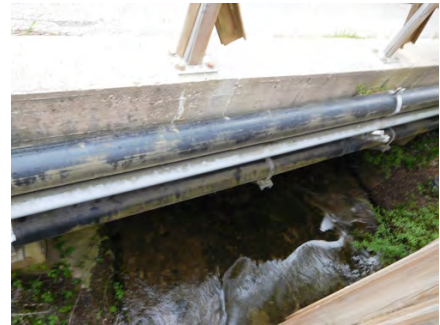
Très modeste, cet ouvrage a manifestement été repris en béton (élargissement) à l'amont. A l'aval, on discerne la présence d'un petit arc segmentaire surmonté d'un bandeau de pierre de taille très saillant à la face rustiquée, sur lequel est coulée la bordure en ciment maintenant le garde-corps.

Notes : La liaison entre St-Nicolas-de-Macherin et St-Etienne de Crossey a certainement créé un franchissement de la Morge à cet endroit depuis longtemps, ce qui ne préjuge pas de son aspect. Les crues de la rivière ont certainement amené des reconstructions importantes (comme en 1856 ou en 1897), sans compter les défauts d'entretien. On sait par exemple que le pont de Tolvon s'écroule à la mi-septembre 1804.

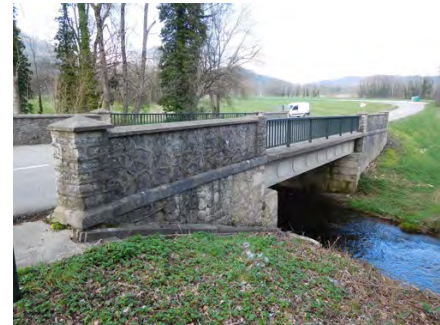
Les culées sont édifiées en blocs irréguliers à joints épais débordants. Seuls les chaînages d'angle et les faces donnant sur la rivière sont en moellons appareillés en assises régulières. Un tablier en béton, aux côtés ornés de petites tables saillantes (octogones allongés) les relie, surmonté d'un bandeau de ciment et d'un garde-corps métallique récent. Le bandeau se trouve dans le prolongement de ceux (en pierre) placés sur les culées et que surmontent des parapets pleins en blocs à joints épais débordants. Chacun des quatre parapets est cantonné de deux petits pilastres en moellons (joints épais débordants) coiffé d'un chaperon à quatre pans (un disparu). Une couvertine en ciment à deux pans protège le corps des parapets.

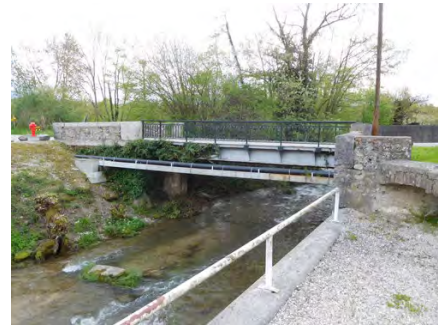
La Morge présente à cet endroit une berge droite partiellement maçonnée en moellons protégés d'une épaisse couvertine en pierre de taille couronnant le parapet. La culée s'insère de ce côté dans l'alignement, avec un appareillage plus soigné et un bloc monolithe (taillé en chaperon sur le dessus) posé sur ses chaînages à l'entrée du tablier. En rive gauche, la même culée est ancrée dans la berge non maçonnée, avec les mêmes blocs posés sur les chaînages d'angle, mais cette fois les blocs se prolongent en parapets de part et d'autre de la chaussée sur quelques mètres, le temps de franchir la berge. La maçonnerie de galets couverte d'un chaperon en pierre de taille s'achève par un appareillage de pierres. D'autres constituent un bandeau saillant vers l'extérieur au niveau de la voie. Le tablier métallique du pont est constitué de poutres rivetées, minces à l'aval mais épaisses à l'amont (série de consoles portant la chaussée en léger surplomb). Le garde-corps également métallique (panneaux garnis de grands ovales verticaux, cercle centré au-dessus de chaque panneau sous la main-courante) paraît avoir fait l'objet de travaux ou remplacements récents, car une reprise au ciment porte la date 2016. On note la présence de trottoirs de ciments à bordure calcaire le long de ce garde-corps.

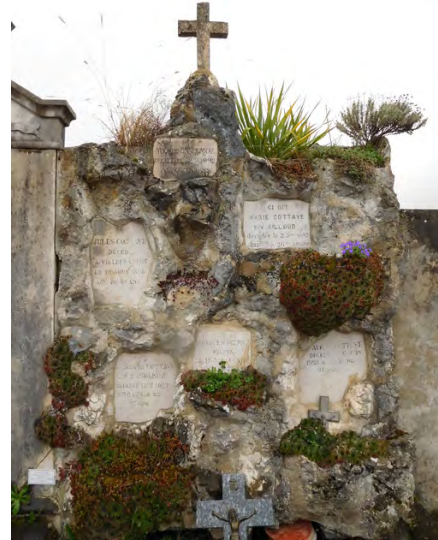
59112

Appuyée contre le mur Ouest qui sépare la partie ancienne de l'agrandissement récent, la sépulture occupe trois concessions par deux monuments juxtaposés, l'un assez traditionnel (une place) et l'autre très original (deux places). Un unique bord calcaire à dessus arrondi associe leurs sols également différents. A gauche, une dalle calcaire d'une longueur moindre que l'espace disponible présente sur son dessus légèrement chanfreiné une croix en bas-relief à la traverse extraordinairement large, garnie d'une étoile sculptée (pans croisés, plissée, franges, croix, glands et cordelette). Du dessous surgissent pampres (à droite) et épis (à gauche) au niveau des épaules, une barrette pliée et un livre ouvert (inscription illisible) font office d'épaules et un calice (pied rond à motif tout autour, tige baguée, coupe profonde et étroite) d'où surgit une hostie de coup et de tête. La stèle verticale surmontant cette dalle, plutôt sobre, présente un haut corps droit (épitaphes) sur base moulurée et un couronnement en pignon (corniche moulurée, couronne de baies d'if enrubannée) terminé par une petite croix aux bras en pointe de flèche. La stèle mitoyenne en revanche présente une allure tout à fait exceptionnelle avec une apparence de rocaille à base de blocs calcaire maçonnés avec des éclats plus petits pour ménager six petites tables lisses individuelles (épitaphes). Plusieurs ressauts irréguliers accueillent de la joubarbe et de la lavande pousse dans les cuvettes-jardinières encadrant une petite surélévation centrale pyramidale, pourvue d'une croix en ciment.

Notes : Concession en instance de reprise. Les attributs de la prêtrise sculptés sur la dalle ne paraissent pas correspondre à un nom de la stèle correspondante (Louis Cottave mort en 1882 à 81 ans, sa femme Marguerite Grabit morte en 1891 à 90 ans et Marthe Cottave morte en 1883 à 6 mois), il faut donc probablement les rapprocher des épitaphes de la stèle rocaille, sur laquelle aucun indice ne désigne un prêtre. Le travail de rocaille n'utilise le ciment que pour lier les fragments naturels entre eux. Peut-être la famille est-elle à mettre en relation avec l'artiste Marguerite Cottave-Berbeyer (inhumée à Grenoble). D'après un témoin, le père Cottave était directeur des Oiseaux à Voiron et s'est noyé dans le lac de Paladru, mais c'est plus probablement le prêtre qui a survécu à la catastrophe du Bourget de 1892 dont le mémorial est à Voiron (cf fiche 59188).

Etat : Menacé

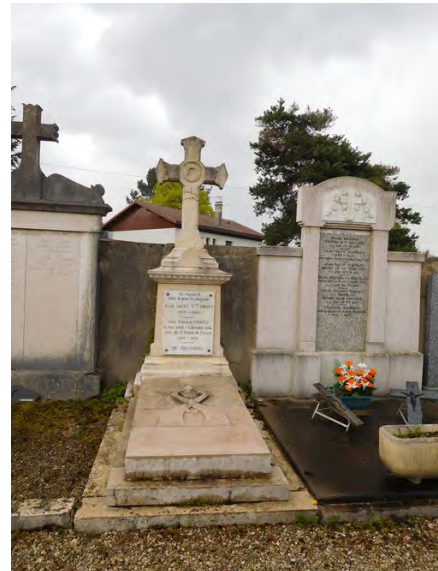
59113

La concession simple est adossée au mur sud du cimetière. Sur sa bordure calcaire, un socle bas plus étroit porte la dalle encore rétrécie, creusée d'un retrait transversal très large en son milieu. Si les extrémités sont chanfreinées, la réserve est occupée d'un bas-relief assez sobre d'attributs ecclésiastiques : étole frangée (cordonnets à glands) aux pans croisés, épis (à gauche) et grappes (à droite) au niveau des épaules, livre fermé central sur lequel repose le pied en soucoupe d'un calice (tige rainurée baguée, coupe ovale) d'où émerge une hostie. Au fond, un socle chanfreiné flanqué de bordures porte la croix sur piédestal, toute reprise au dos au ciment (scellement). La base forme sur la face avant une table en pignon centrée montant devant la moulure supérieure. Le corps trapézoïdal du piédestal, pourvu d'épaulements latéraux au pied, laisse deviner une table à la découpe travaillée (coins détachés, cintrage...) sur laquelle une table de marbre rapportée porte les épitaphes. Le couronnement mouluré présente au-dessous un rang de denticules et au-dessus quatre pans, au milieu desquels repose le pied de la croix. Là aussi (à l'avant) la moulure basse se prolonge en table devant les supérieures, dessinant un arc brisé central gravé d'une palmette encadrée de rinceaux. La croix de section rectangulaire reprend le principe des gravures sur ses bras chanfreinés terminés en pointe de flèche. Le trait central incisé dans chacun s'épanouit aux extrémités en rinceaux, entre les volutes soutenant les pointes ou celles épaulant le montant inférieur. Une réserve circulaire à la croisée est sculptée d'une couronne de baies d'if. Le tout est signé "A. ROUVEL".

Notes : La disposition des attributs de la prêtrise est très voisine de celle de la tombe Cottave (cf fiche) mais avec un traitement beaucoup plus sec. Il s'agit très vraisemblablement de la mère et du fils.

Etat : Mauvais

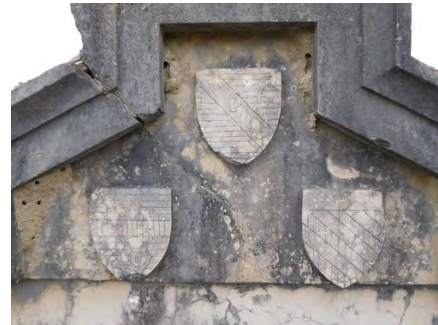
59115

A proximité immédiate de la croix de cimetière, la double concession est couverte d'une dalle calcaire monolithe pourvue de goulottes d'évacuation d'eau. Au centre repose une dalle de caveau carrée, en ciment. La stèle centrée en reprend la largeur avec son haut socle mouluré, surmonté d'un corps droit (épitaphes) couronné d'une forme dessinant un gradin intermédiaire entre les extrémités (ponctuées d'acrotères) et le ressaut central plat. Une très vigoureuse corniche moulurée protège cette partie et porte un orifice à son sommet (croix disparue ?). Trois écus en relief à décor incisé, placés en triangle, sont sculptés sous cet abri. Au milieu en haut, un fond à rayures horizontales est barré en diagonale descendante vers la droite d'une bande lisse ornée de trois croissants sur le dos. Une étoile à cinq branches occupe l'angle supérieur droit. Dans le registre inférieur, à gauche, le fonds est également à rayures horizontales mais traversé d'un fauve dressé vers la gauche (lion patte en l'air et langue sortie ?), lui-même barré d'une bande horizontale sur laquelle deux étoiles à cinq branches se détachent sur des stries verticales. Le dernier écu porte en tête trois cloches et au-dessous des rayures en diagonales (descendantes vers la droite) dont une sur deux est striée verticalement.

Notes : Concession en instance de reprise. Les blasons au moins partiellement identifiables, les rayures correspondant à des conventions de tailleurs de pierre pour figurer les couleurs. En bas à droite il s'agit de la famille de Barral (de gueules à trois bandes d'argent, au chef de même chargé de trois cloches d'azur bataillées), les rayures verticales correspondant au rouge (= de gueules). En bas à droite, la représentation est très proche du blason des Allard du Plantier (de sable au lion d'or, armé, couronné et lampassé de gueules, à la face partie d'argent et d'azur, chargée de deux étoiles de l'une en l'autre brochant sur le tout), mais avec des incohérences de coloris (fonds d'azur désigné par les rayures horizontales, étoiles sur fonds rouge, pas de couronne même si elle a pu disparaître). Le blason sommital se rapproche de ceux des St-Germain-Merieu ou des Mares mais les couleurs ne correspondent pas (ici fonds bleu et bande rouge) non plus que l'étoile. En revanche, on le retrouve à deux pas sur la tombe Flauvant (cf fiche).

Etat : Menacé

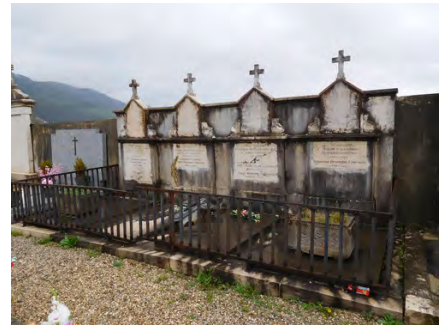
Tombe famille Despierre-Corporon

Adossée au mur nord, cette vaste emprise (quatre concessions) est délimitée par une bordure calcaire surmontée d'une grille à portillon central. Quatre dalles de calcaires séparées par des bordures assorties couvrent le sol et portent deux jardinières en ciment à décor de roses. Quatre stèles verticales identiques sont adossées au mur, surélevé à cet endroit : socle bas bouchardé, haute base saillante (se poursuivant en retrait entre elles), corps droit à table lisse se détachant sur le bouchardage (étroits panneaux en retrait entre eux), forte corniche moulurée continue reliant toutes les stèles, seconde stèle réduite au-dessus au corps droit flanqué de consoles renversées (volutes) terminée en pignon (corniche) prolongée d'une croix sur pied chanfreinée. Le chaperon de pierre du dossier collé au mur relie les rampants des pignons. Les grandes tables des stèles basses présentent les épitaphes les plus récentes (jusqu'à 2006) avec des graphies diverses. Les petites tables des stèles hautes concernent les décès les plus anciens avec une graphie uniforme et des détails familiaux.

Notes : L'ensemble est d'une grande homogénéité. Sur une des stèles basses, l'épitaphe d'un lieutenant-colonel est flanquée d'une palme dorée apposée se référant à la légion d'honneur. Sur la dalle à ses pieds (mais se référant probablement à une autre personne) une autre palme métallique rapportée évoque la société des ingénieurs des Arts et Métiers.

Etat : Bon

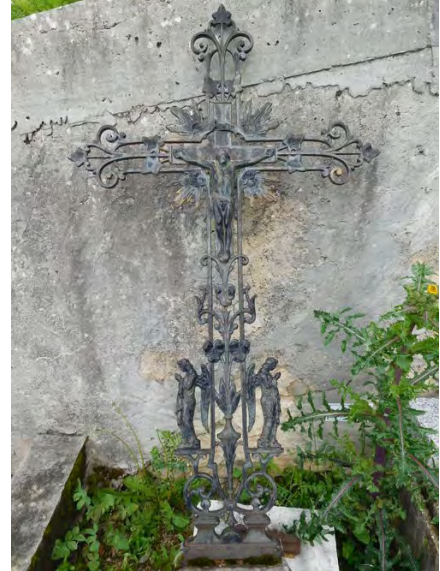
Implantée contre le mur Ouest, la concession est juste délimitée par ses voisines, sans rien du côté de l'allée dont le gravier se poursuit sur son sol. Au fond, un socle bas en calcaire porte un fragment de montant de croix métallique (brisée, disparue). Devant ce vestige, un second petit piédestal calcaire monolithique, aux angles supérieurs échancrés, est souligné d'un filet incisé. La croix métallique qui s'y ancre est complète, avec ses bras plats ajourés garnis à la croisée d'un Christ en croix (avec titulus au-dessus et gloire aux écoinçons). Le montant inférieur se termine par deux volutes portant des anges priant adossés, au centre un vase effilé porte trois pensées en triangle complétées de rinceaux. Les bras supérieurs font jaillir de la crucifixion une paire de feuilles de lierre et se terminent par une troisième à l'extrémité d'un fleuron. Le pied de la croix porte en creux la référence "DOMMARTIN N° 158" (le numéro dans une réserve rectangulaire). La plaque-stèle décrochée (trous en haut et en bas pour fixation sur la croix et son piédestal) reprend la forme du piédestal en plus haut, ainsi que le soulignement par un filet incisé. Elle porte une épitaphe. Une autre plaque est brisée au sol.

Notes : La sépulture paraît à l'abandon. Son intérêt tient à la croix métallique, une façon de marquer la tombe longtemps très appréciée mais souvent remplacée par des stèles. Cet exemplaire a la particularité de porter une référence qui correspond à un modèle proposé sur catalogue par une des fonderies de Haute-Marne (celle de Dommartin-le-Franc, active depuis le XVIe s. et toujours en fonction). Outre les poêles, mobilier de jardin, articles de serrurerie et autres équipements urbains, celles-ci ont produit au XIXe et XXe s. quantité de mobilier funéraire, vendu sur catalogue avec mensurations et numéro de référencement. Peu de ces catalogues ont été conservés, une recherche resterait à faire pour tenter d'identifier celui ou ceux proposant ce modèle.

Inscription :
"ICI REPOSE / LOUISE GARAVEL / 1865 - 1926 / REGRETTEE / DE SA
FAMILLE / PRIEZ POUR ELLE"
Etat : Moyen

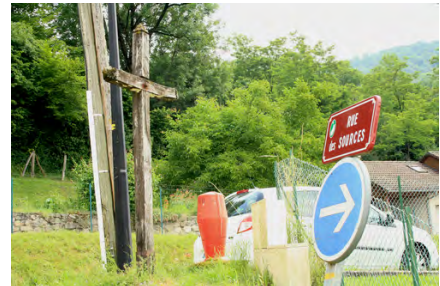
Au hameau du Picard, au croisement supérieur de la route des sources et de la route du Picard une très simple croix de bois est érigée, au sein d'un environnement de panneaux signalétiques, bornes et poteaux téléphoniques. Fixée en terre et confortée de charnières métalliques à sa base, elle se compose d'un montant et d'une traverse de section carrée, assemblés par un gros rivet à la croisée. A l'arrière de la croisée, une petite plaque vissée porte la date "1982". Seules les extrémités, en pointe de diamant, sont ornées d'une gorge qui les singularise.

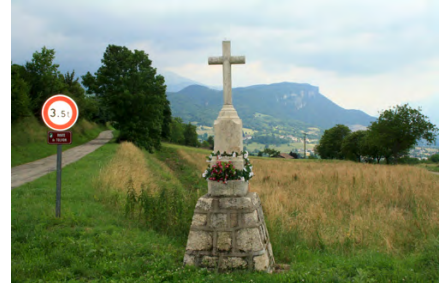
A l'embranchement que forment la Route de Tolvon et la montée de la croix des Charrettes, se dresse la croix éponyme, en bout de champ. Elle résulte d'un assemblage dont la partie basse consiste en un haut socle en section de pyramide, composé d'assises de moellons à peine équarris de pierre calcaire, jointoyés au ciment. Sur la face supérieure est fixé un bloc de calcaire taillé de section rectangulaire, à deux degrés, qui fait office de socle. Il supporte une base moulurée de section carrée - dont les arêtes sont battues en partie centrale et chantournées en partie haute - elle-même surmontée de moulures de section circulaire formant comme une sorte de piédouche au centre duquel s'élève la croix elle-même, monolithe, aux montants et croisillons parfaitement cylindriques, se terminant par des extrémités droites. Des fausses fleurs et branches de lierre entourent la base de cette croix qui ne porte aucune dédicace ni signe distinctif.

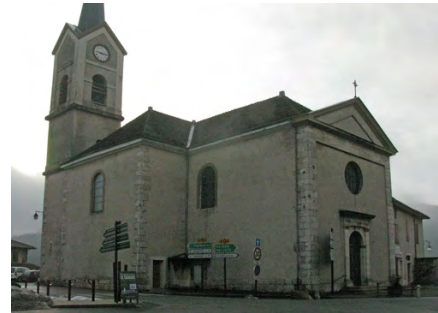
Eglise Saint-Etienne

Au cœur du village de Saint-Etienne-de-Crossey, au carrefour principal où se croisent la route de Voiron, la rue de la Mairie et la rue du Magnin, s'élève une église à nef unique formant croix latine à transept saillant, avec clocher et sacristie de part et d'autre d'un chœur se terminant par une abside en hémicycle. Donnant directement sur le carrefour, sa façade est caractéristique du style "néo-classique" et de son vocabulaire architectural alors en vogue au milieu du XIXe siècle. Composée d'une travée à l'encadrement en pierre de taille calcaire, formé de chaînes d'angle saillantes et continues se retournant en bandeau sous un grand fronton triangulaire aux rampants et corniches saillants, elle fait directement allusion aux temples antiques et classiques évoquant pilastres et entablement. Au centre de la façade, sous un grand oculus très sobre, la porte principale précédée d'un court degré rectangulaire, reprend le même registre architectural : en plein cintre, elle s'inscrit dans un encadrement en pierre de taille de l'ordre toscan avec pilastres latéraux et entablement complet (architrave, frise, corniche). Par contraste, les autres élévations restent très sobres : si au sud, le mur de la nef et celui de la chapelle de transept restent mitoyens de l'ancienne cure (fiche n° 56682) et leurs percements n'ont pu être observés, du côté nord les baies sont rares mais de profil identique : une seule large baie en plein cintre est percée dans la partie la plus orientale de la nef, la première travée restant aveugle. La large chapelle nord du transept saillant est percée en son centre d'une baie identique, également pourvue d'un encadrement en molasse. Une grande baie de même profil mais à l'encadrement en pierre de taille ajoure le premier étage du clocher carré, articulé entre la chapelle et le chœur et couronné d'un beffroi en béton - renvoyant probablement à une reconstruction au XXe siècle - surmonté d'une courte flèche octogonale. On pénètre dans l'église en accédant à une assez courte nef couverte de hautes voûtes d'arêtes, et dont la première travée est surmontée d'une tribune soutenue par deux belles colonnes et deux piles engagées contre les murs, le tout en pierre de taille. Une disposition surprenante se déploie à la croisée : les volumes y sont ainsi conçus que les 4 arcades, identiques, ouvrant sur le chœur, les deux chapelles latérales et la nef sont de mêmes dimensions, comme si l'inspiration architecturale ici à l'œuvre était le plan centré (voir Observations). La croisée est alors couverte d'une voûte en portion de coupole indécélable de l'extérieur, soulignée d'un corps de moulures circulaire avec rang de modillons, et portée par quatre pendentifs identiques et réguliers. Empruntant au vocabulaire architectural de l'architecture néo-classique, les volumes intérieurs sont également scandés de pilastres peu saillants à la retombée d'arcs doubleaux et d'arcades de même épaisseur, et leurs chapiteaux toscans supportent une corniche filante moulurée qui ceint l'ensemble des murs, à l'exception de celui à l'arrière de la tribune. Du fait du choix architectural à la croisée, les chapelles des bras de transept sont donc larges, peu profondes, et couvertes de voûtes en berceau barlongues. Quant au chœur surélevé, il se compose d'une travée droite voûtée d'arêtes et percée de deux baies en plein cintre (dont une donne sur le clocher) et s'achève par une abside en hémicycle couverte d'un cul-de-four aveugle. Le réaménagement intérieur à la fin des années 60 (voir historique) a conduit, entre autres, à la suppression d'une partie de l'ancien mobilier et décor peint, à la création de vitraux et à la mise en place de rideaux plissés

qui habillent l'arrière des murs des autels latéraux et une partie des murs en arc-de-cercle au-dessus des boiseries du chœur, conservées en l'état. Au sol, un dallage granito en filets et frises, genre mosaïque a été posé.

Notes : Ici le style néo-classique se décline avec le fronton saillant en façade, la porte à pilastres surmontée d'un véritable entablement et la corniche filante à l'intérieur. On y expérimente aussi la formule architecturale qui devait constituer l'articulation centrale du devis original (non réalisé) de l'église de Pommiers, dressé à la même époque par le même Péronnet : une croisée de plan carré, ouvrant par 4 grands arcs identiques sur la nef, les chapelles et le chœur et surmontée d'une fausse coupole sur pendentif, invisible de l'extérieur. Selon M. Jacollin, l'intérieur de l'église a été réaménagé dans le sillage du concile de Vatican II, à l'époque de l'Abbé Raffy et sous la direction de l'artiste et décorateur Roger Lorin. Les rideaux posés par Roger Lorin (fixés sur des liteaux scellés et cloutés) servent à cacher l'ancien décor peint (non observé). Il comporterait, pour le chœur, une galerie de personnages sacrés avec au centre, dans l'axe de l'abside, une lapidation de Saint Etienne, encadrée par des évangélistes deux à deux. De part et d'autre de l'axe du chœur, des Apôtres viendraient compléter la galerie. De fait, les photos de l'Abbé Meyer font voir ce décor pour partie, et attestent de l'existence d'un décor d'ornementations géométriques et végétales sur les pendentifs, et d'une très grande croix ornementée en partie haute du cul-de-four. En ce qui concerne le mobilier, la statue de la Vierge visible sur les photos de l'Abbé Meyer a été volée. La niche du côté gauche de l'entrée abritait autrefois les fonts baptismaux, replacés à l'endroit actuel dans les années 1960 par Roger Lorin. Le nouveau confessionnal a été aménagé à l'époque. La tribune a été refaite après 2000. Les bronzes (autel, tabernacle) sont de Roger Laurin. Les chandeliers auraient été faits par le fondeur Berthet, de Saint-Cassien, à l'époque de Roger Laurin. Enfin les photos exposées dans la nef en guise de chemin de croix sont des prises de vue du petit christ (XVIIIe siècle ?) situé dans l'oculus en bois. Le profil très sobre des moulures du fronton, voire l'absence complète de moulures autour de l'oculus en façade semble témoigner d'une campagne de travaux au cours du XXe siècle. Il fait d'ailleurs écran à la curieuse croupe frontale venant fermer le pan avant de la toiture de la nef, dispositif probablement adopté au cours de la réfection intégrale de la toiture et certainement pas d'origine. Enfin, une horloge existait déjà en 1842 ; une horloge aurait été installée par BADIER & PAULIN vers 1890.

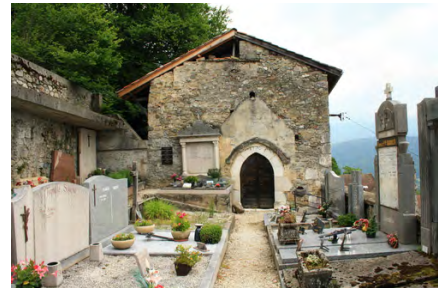
L'ancienne église paroissiale de Tolvon, dédiée à la Vierge Marie (mais aussi associée à saint Blaise en 1493) est un édifice orienté, de plan rectangulaire, couvert d'une toiture continue à deux pans et édifié en surplomb, parallèlement au chemin de Saint-Denis. Son entrée principale se fait par la façade ouest, donnant directement sur l'ancien cimetière en longueur aligné dans le même axe et par lequel il faut passer pour accéder à l'édifice. Elle ouvre par une très belle porte décentrée, à vantaux cloutés, comprenant un encadrement en pierre de taille calcaire aux arêtes relevées d'une moulure en tore et couverte en arc brisé. Possiblement d'origine médiévale (XIV^e siècle ?), celle-ci est surmontée d'un linteau sur lequel on a peint, en lettres noires, le Chronogramme "1776" et quelques rinceaux, et d'un larmier en tuf faisant saillie. Au-dessus subsiste une partie de mur enduit qui dessine la silhouette en négatif de ce qui constituait autrefois un porche couvert d'une toiture à deux pans, comme en témoignent des traces d'encastres de pièces de bois. Le reste de la façade - contre laquelle la tombe de la famille Perrin est venue s'appuyer - est dépourvue d'enduit ; on y lit encore, en partie haute et à l'aplomb du faîte du porche, une chaîne d'angle en tuf et son pendant au nord englobés dans les maçonneries, et qui pourraient correspondre à l'élévation du clocher primitif. A droite de l'entrée, un bénitier hexagonal, en pierre de taille calcaire est en partie encastré dans le mur et jointoyé au ciment, laissant supposer une insertion a posteriori. Les élévations du mur gouttereau nord n'ont pu être observées ; celles du mur sud par contre, portent différentes traces de reprise, indiquées par des différences de mortier, de plan du mur et d'appareil. La plus ancienne ouverture semble être le petit jour vertical chanfreiné en molasse, aujourd'hui obturé. Les deux grandes baies en plein cintre qui le flanquent, avec jambages en molasse et arc supérieur en briques, en plein cintre, correspondent probablement aux travaux documentés vers 1850 (voir historique). La première travée est elle, percée de deux baies superposées de taille différente ; celle percée en partie inférieure comportait autrefois une menuiserie à petit bois et pourrait dater du XVIII^e siècle ; celle en partie supérieure, éclairant la tribune, comporte un encadrement molasse et linteau délardé en arc segmentaire qui pourrait aussi évoquer la même période, sans garantie. Elle pourrait encore être contemporaine de la reprise des élévations observée en façade principale. A l'est de deux grandes baies en plein cintre, un coup de sabre vertical témoigne d'une reprise de construction avec phasage différent à une date indéterminée. Deux baies très différentes éclairent cette partie de l'édifice : un petit oculus probablement ancien et une baie rectangulaire d'aspect contemporain. Percée dans le mur est, une porte avec encadrement en molasse permet, depuis la cour de l'ancien presbytère (fiche n° 57371) l'accès à la pièce servant de sacristie construite en extension à l'arrière du chevet droit. D'anciennes photos de l'intérieur de l'édifice (voir Observations) nous permettent de découvrir une assez courte nef à trois travées (la première surmontée de sa tribune en bois), éclairées principalement par les deux grandes baies méridionales. Un niveau de plancher vient interrompre la vue sur la voûte, probablement en berceau, dont on observe encore le niveau des sommiers et la corniche filante en plâtre. Contre le mur nord, une grande arcade, inscrite dans une travée d'ordre toscan (avec pilastres supportant un entablement), permet aujourd'hui d'accéder à l'extérieur par une porte recoupée dans son embrasure. Les moulures qui

en ornaient l'arc étaient relevées d'un décor peint d'étoiles. A l'est, la nef s'articule avec une courte abside à chevet droit, plus étroite, ouvrant sous un berceau brisé au faîte arrondi, et éclairée par le seul oculus sur le mur sud. Des étagères masquaient alors le probable passage vers la partie la plus orientale de l'édifice actuel que constitue la sacristie reconstruite vers 1850, qui supportait le clocher d'alors (voir historique).

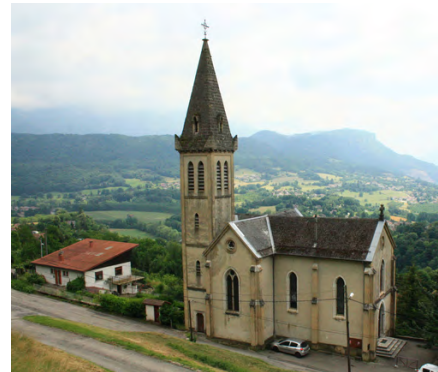
Au cœur du hameau de Tolvon, bâtie sur un emplacement en très forte pente, permettant par beau temps une vue extraordinaire depuis la Grande Sure jusqu'au Vercors avec Voiron et Coublevie en contrebas, la nouvelle église du hameau, dédiée à Saint-Denis, est un petit édifice en croix latine. Elle se compose d'une courte nef à deux travées, de deux chapelles latérales formant bras de transept, d'un clocher et d'une sacristie en vis-à-vis, de part et d'autre de la travée droite d'un chœur se terminant par une abside polygonale. Son clocher d'ailleurs assez élancé, bâti côté route, est surmonté d'une flèche pyramidale en assises de petits moellons de tuf. Même si les baies ont un profil plutôt sobre, rigoureusement en arc brisé, l'encadrement fait usage systématiquement de la pierre de taille en calcaire blanche. Ouvrant sur une placette terrassée et aménagée à l'ouest, la façade est percée d'une superposition de trois baies pour une seule travée : portail aux arêtes moulurées retombant sur des colonnettes d'angle et précédé d'un degré rectangulaire, baie à deux lancettes et oculus évoquant les remplages gothiques à l'étage, et oculus trilobé sous le pignon. Alors que la baie à deux lancettes et l'oculus sont réemployés pour les pignons des chapelles latérales, d'autres simples baies ajourent les travées de la nef et les pans du chœur, scandées de légers contreforts qui garnissent aussi les angles de l'édifice. A l'intérieur, les volumes ont gardé l'esprit du style néo-gothique le plus simple qui animait autrefois les intérieurs de nombre de petites églises rurales de la fin du XIXe siècle. Les travées sont toutes couvertes de fausses voûtes en quartiers brisés, dont les arêtes (et les arcs doubleaux brisés) sont agrémentées de fines moulures (en brique ou plâtre) retombant sur des faisceaux de colonnettes engagées contre les murs et dans les angles saillants et rentrants. Le chœur surélevé est donc voûté de même, son abside à trois pans surmontée de trois quartiers de voûte.

Notes : Il est intéressant de noter que pour l'essentiel - et cela devient rare - le mobilier est encore celui d'origine : chaire, confessionnal, bénitier, fonts baptismaux, autels latéraux, chemin de croix avec croix de consécration, barrière de communion, autel principal et boiseries de part et d'autre des portes permettant d'accéder au clocher et à la sacristie.

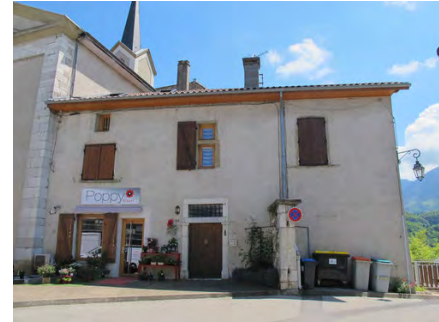
Au centre du bourg de Saint-Etienne-de-Crossey, l'ancien presbytère est un édifice en longueur à deux niveaux (+ comble à surcroît), de plan irrégulier, juxtaposé au mur-gouttereau sud de l'église. Alors que sa façade ouest à trois travées irrégulières ne s'aligne pas avec celle de l'église mais selon un axe plus rabattu à l'arrière, l'édifice semble avoir été plus tardivement agrandi vers l'est, le pan de toiture de ce côté-là descendant plus bas et recouvrant un volume de bâti plus important, toujours accoté aux élévations sud de l'église (bras sur de la croisée). De fait, l'édifice apparaît sur le plan cadastral ancien et semble figurer deux corps de bâtiment accolés, dont le plan aurait été régularisé par la suite. Couvert d'un toit à deux pans, l'édifice s'ouvre par plusieurs travées d'ouvertures percées en façades ouest, sud et est. Bien que la plupart des ouvertures aient été remaniées tardivement, quelques-unes pourraient dater du XVIIe, voire du XVIIIe siècle. De cette époque pourrait bien dater la porte d'entrée à imposte vitrée surmontant son linteau monolithique (le tout avec encadrement en pierre de taille calcaire), avec ses piédroits aux fines impostes moulurées aux bases en légère saillie. A l'étage noble, plusieurs fenêtres à l'encadrement en molasse pourraient correspondre à un profil ancien, souvent transformé ; à l'ouest, la porte est surmontée d'une fenêtre à simple traverse (à encadrement plat en molasse) ; une fenêtre voisine ainsi qu'une autre sur les murs sud ont un appui saillant plus large que la baie et pourraient correspondre à d'anciennes croisées réduites en largeur a posteriori. L'actuel enduit très couvrant ne permet pas d'avancer une datation pour les autres baies, portes et fenêtres en rez-de-chaussée (avec parfois un encadrement en pierre de taille calcaire), lucarne en façade ou petits jours en pignon sud. Se dressant perpendiculairement à la façade est contre lequel il est appuyé (entre la seconde et la troisième travée en partant de la gauche), une portion de haut mur couronné d'une couverture débordante et s'arrêtant au niveau de la rue par un haut piédroit en pierre de taille calcaire, témoigne du souvenir de l'ancien portail (ses gonds métalliques sont encore en place) permettant d'accéder à la propriété.

Baies : percements rectangulaires (verticaux) ; encadrements en pierre de taille (calcaire en rez-de-chaussée ; molasse à l'étage)

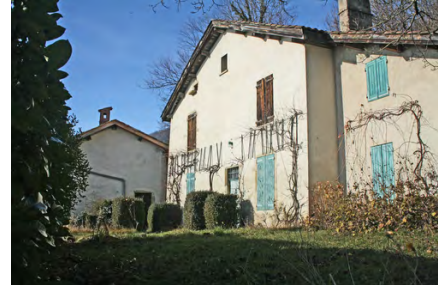
Immédiatement bâtie à l'est de l'ancienne église dont le mur-pignon est donné directement sur sa cour, l'ancienne cure est un bâtiment de plan massé à l'est duquel une extension à deux niveaux couverte d'un toit en appentis, plus en retrait, est venue se greffer. Il est implanté à l'arrière (nord), d'une parcelle en longueur et précédé, le long de sa façade principale au sud, de son jardin qu'un mur de terrassement sépare du chemin de Saint-Denis en contrebas, qui passe également devant l'ancienne église. La façade-pignon sud qui, seule, a pu être observée, présente quelques caractéristiques intéressantes. Elle ouvre par une porte ancienne, décalée vers l'est par rapport à l'axe du faîtage, et comportant un remarquable encadrement en pierre de taille calcaire avec linteau monolithique taillé en accolade dont le profil ne peut être postérieur au XVIII^e siècle, s'il n'est pas plus ancien. Sur l'arête abattue du linteau, de part et d'autre, sont gravés sommairement les mots "PHILIPPUS" et "PERRETUS". La moulure semble se retourner en chanfrein abattu de part et d'autre de la partie supérieure des piédroits, mais le congé n'a pas pu être observé. De part et d'autre de la porte sont percées deux fenêtres rectangulaires, avec encadrement en pierre calcaire à l'ouest, en molasse à l'est. Toutes deux sont surmontées à l'étage de fenêtres de dimensions équivalentes ; celle de l'ouest est à encadrement molasse tandis qu'à l'ouest, l'enduit couvrant vient masquer l'encadrement. Deux petits jours rectangulaires (dont un peut-être plus ancien, percé à l'est, à encadrement en pierre de taille) éclairent les combles. À l'est, l'extension sous appentis avec façade en retrait est également percée d'une travée de deux baies rectangulaires superposées ; l'enduit couvrant ne permet pas d'en distinguer l'encadrement. Accessible depuis l'ouest du jardin, une porte rectangulaire à encadrement molasse ouvre directement sur la pièce servant de sacristie à l'ancienne église (voir fiche n° 56746), qui a été construite en extension à l'arrière du chevet. Les autres murs de l'édifice n'ont pu être observés.

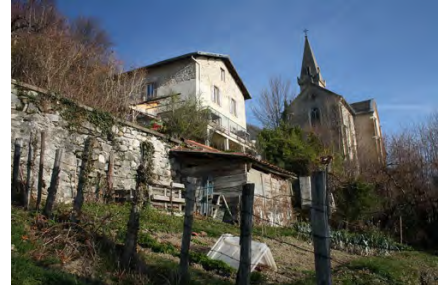
De l'autre côté de la placette faisant face à l'entrée principale de l'église paroissiale de Tolvon, s'élève un édifice dans l'angle d'une propriété dont le terrain est sur une forte pente descendant vers le sud, encore ceinte sur plusieurs côtés d'un mur de clôture. L'édifice, de plan massé presque carré, présente donc en front de rue deux niveaux (+ un niveau de combles), tandis que côté jardin, une grande terrasse en béton en avancée, reposant sur de hauts poteaux, vient soutenir les niveaux supérieurs et définir un haut niveau de soubassement. Sur ses trois faces nord, est et ouest l'édifice ne présente que peu d'ouvertures dont une fenêtre rectangulaire à feuillure à l'étage de chaque mur, et une porte d'accès principale de même profil qui n'ouvre pas directement sur rue, mais côté Est en face de l'église, un peu en contrebas pour racheter la différence de niveau ; on y accède par un petit degré droit descendant de la rue. Seule une petite lucarne et un oculus sous combles viennent animer la façade nord, en front de rue. La façade sud par contre, ouvrant plein sud avec une vue magnifique, est percée de deux travées d'ouvertures régulières sur deux niveaux et d'une véritable fenêtre centrale sous combles, dans l'axe entre les deux travées. En front de rue, un appentis s'appuie à l'ouest contre la maison et au nord contre le mur de clôture. A l'angle nord-ouest de la propriété, une autre dépendance ouverte, sur poteaux bois, s'appuie également contre le mur de clôture.

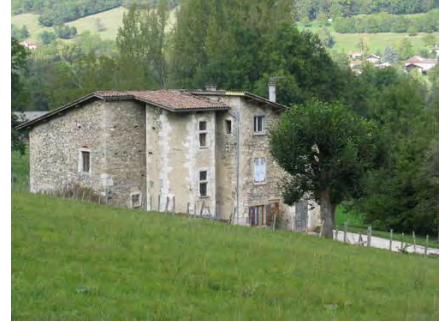
La maison noble du Vivier est isolée de tout habitat, à 1800 mètres à l'ouest du village de Saint-Etienne. Les bâtiments sont élevés au flanc d'un coteau en pente douce orienté au nord-est, dont la crête portait le château de Tolvon. Le site ne présente aucun aspect défensif ; il a été installé sur une plate-forme terrassée dans la pente, si bien que le mur ouest du bâtiment fait fonction de mur de soutènement des terrains en amont, qui arrivent au niveau du premier étage. L'édifice paraît donc comme partiellement excavé dans le coteau. Le toponyme "Le Vivier" rappelle la présence d'un étang, sans doute aménagé artificiellement, encore visible sur le cadastre de 1819. Le bâtiment conservé s'insérait dans une vaste cour. Les traces d'arrachement du mur sont visibles au niveau de l'un des chaînages d'angle ; cette cour devait se refermer dans l'angle nord-est, entièrement reconstruit après un effondrement en 1968. C'est peut-être après ces travaux que les parties hautes ont été arasées et l'ensemble couvert par des toitures à un seul pan, qui ne mettent pas en valeur les différents volumes. L'édifice conserve toutefois des parties du XV^e siècle. Il présente un plan en L assez courant, avec un escalier hors œuvre, logé dans une élégante tourelle polygonale placée à la jonction interne des deux ailes. Ce dispositif permet en général de desservir deux ou trois pièces par niveau. Le bâtiment s'élevait sur trois niveaux au moins et plus probablement quatre : le dernier étage (de combles) a disparu. Il est bâti en moellons et blocs de matériaux divers, non équarris, mêlés de galets, le tout disposé en assises peu régulières ; l'ensemble se trouvait couvert et unifié par un enduit aujourd'hui disparu. Les chaînages d'angle emploient un beau calcaire local blanc en partie basse et des blocs de tuf taillé et assemblé avec soin pour les parties hautes. Sur la face nord, une fenêtre rectangulaire haute et étroite, présente un encadrement en molasse constitué de blocs à l'arête abattue, assemblés à joints fins : elle pourrait remonter à une plus haute époque (XIV^e siècle ? Remploi ?). La tour d'escalier que devait couvrir une toiture élevée, en poivrière ou à huit pans, concentre les éléments décoratifs. Le calcaire y est utilisé pour les chaînages du haut en bas et pour les encadrements : fenêtres à traverse avec encadrement chanfreiné et congés en pyramidion soignés, porte à linteau sculpté en accolade. Au centre de ce linteau prend place le blason aux armes de la famille commanditaire : écu à une bande chargée de trois rencontres (têtes) de chats. C'est également cette tour qui abrite un rare décor renaissant. Le décor peint : Il se développe sur tout le mur d'enveloppe de l'escalier et paraît très bien conservé ; seules les salissures en rendent la perception difficile. Sur un fond blanc uniforme on distingue, là un décor d'architecture feinte (colonnade rouge vif évoquant un temple ou un pavillon), ici des rinceaux rouges et jaunes encadrant symétriquement un dais vert et supportant des cygnes ou des hérons. Rubans, palmes et feuillages, oiseaux et papillons emploient les mêmes coloris : vert, jaune, rouge et gris. Ce décor d'une réelle qualité, aux dessins d'une grande finesse de trait, d'inspiration Renaissance, date probablement du XVI^e siècle.

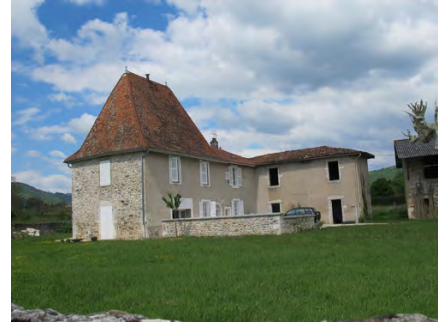
Ancienne maison de notable, édifée au hameau de l'Etang Dauphin, au centre d'une propriété fermée s'ouvrant par un portail en pierre de taille (calcaire) à porte charretière, dotée de chasses-roues, et à porte piétonne. Cet ensemble est constitué de deux corps de bâtiments, dont un se distingue par ses caractéristiques architecturales affichant un statut social noble. Son plan actuel en L résulte de plusieurs phases de constructions. La partie la plus ancienne, édifée en fond de parcelle, dans l'axe de l'entrée, est coiffée d'un très beau toit à quatre pans à très forte pente avec égout retroussé, couvert de tuiles écaille. Son prolongement vers l'est (une seule travée d'ouvertures) avec aile en retour d'équerre vers le sud - construit plus tardivement - présente un toit à deux pans à très faible pente (tuiles canal et mécanique). Le corps de bâtiment ancien s'ouvre principalement en façade sud-est par deux travées d'ouvertures côté ouest (l'un des percements vraisemblablement repris ou créé a posteriori) et par deux portes disposées côte à côte à l'est. L'une de ces portes, couverte par un arc en plein cintre reposant sur des impostes, pourrait dater du XVII^e siècle. Elle se compose de deux vantaux, un fixe (plus étroit) et un ouvrant, surmontés d'une imposte vitrée protégée par un châssis métallique en éventail. Le corps de dépendances, de plan rectangulaire avec quelques décrochements, se développe au sud-est du corps de logis, à peu près dans l'alignement de l'aile en retour d'équerre. Il abrite une série de granges-étables juxtaposées, s'ouvrant principalement en façade sud-ouest ; certaines ont pu être associées à un logis (fenêtres couvertes d'un linteau délardé en arc segmentaire). Remarquons la très belle arcade segmentaire (clavée), en pierre de taille (calcaire), ouvrant sur l'une des granges, ainsi qu'une fenêtre à meneau, aujourd'hui obturée, percée dans le mur-pignon sud-est à l'étage (encadrement plat en molasse). Ce corps de bâtiment semble avoir été construit en plusieurs phases. Sur la façade arrière (nord-est), on peut voir que la partie nord du bâtiment a été adossée à une construction antérieure, la chaîne d'angle primitive nord-est étant aujourd'hui englobée dans les maçonneries.

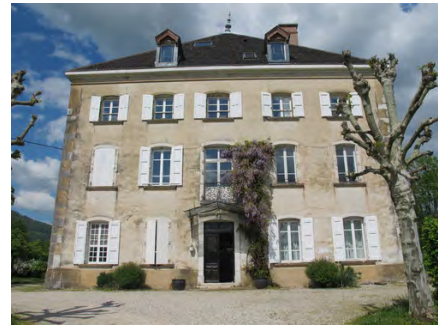
Cette maison bourgeoise de la fin du XVIII^e siècle, appelée localement "le Château", a été édifiée à l'écart du hameau de l'Etang Dauphin, au nord-ouest, au centre d'une importante propriété fermée (murs chaperonnés par des pierres taillées dans de la molasse ; bahut et grille en fer forgé au niveau du portail encadré par deux piédroits en pierre de taille calcaire). Cet ensemble est constitué de deux corps de bâtiments d'époque différente : la demeure a été bâtie dans les années 1780, les dépendances dans les années 1850 - précisons que deux bâtiments installés au sud-ouest de la demeure, aujourd'hui disparus et ayant pu correspondre à des dépendances, sont figurés sur le cadastre napoléonien. De plan massé (cave, rez-de-chaussée, deux niveaux et combles) l'imposant corps de logis présente des façades ordonnancées, très homogènes et soignées. Remarquons la délicate baguette en pierre de taille (molasse), qui couronne les élévations ; elle est surmontée d'une corniche qui ferme la dépassée de toiture. Le logis s'ouvre en façade principale (sud-ouest) par cinq travées d'ouvertures, la travée centrale commandant l'accès - les autres façades n'en comportant que trois ; certaines travées sont couronnées par des lucarnes (fronton de bois, ossature recouverte de feuilles de zinc, jouées vitrées, toit à deux pans), pouvant être jumelées. Le type de fenêtre adopté est caractéristique du XVIII^e siècle, couvert par un linteau délardé en arc segmentaire - les fenêtres du deuxième étage étant de plus petites dimensions. Les ouvertures du premier étage sont dotées de beaux garde-corps en ferronnerie, l'un d'eux portant l'inscription "J T 1781". L'une de ces fenêtres, aujourd'hui murée, présente un décor en trompe-l'œil, représentant des volets fermés. La porte d'entrée, percée dans le mur sud-ouest, ouvre sur un vaste vestibule au sol dallé (pierre de taille calcaire), où est installé un très bel escalier en pierre de taille (calcaire gris) à volées droites et rampe d'appui en fer forgé ; le mur d'échiffre est entièrement construit avec de grandes dalles de calcaire. A l'arrière de cet escalier, se trouve la descente de cave (pierre de taille calcaire), desservant une double cave voûtée en berceau, occupant la moitié de la surface du bâtiment, ainsi qu'un évier en pierre (calcaire), doté de deux tablettes (molasse), ménagé dans le mur nord-ouest. Du fait de la réhabilitation en plusieurs logements, la distribution intérieure a été modifiée. A l'origine, le rez-de-chaussée abritait de vastes salles destinées à la manipulation des pièces de toile et les étages étaient réservés à l'habitation - FAUCHON, p. 196. A l'arrière de la maison est installée une fontaine encore en eau. Elle se compose d'un bassin de très grandes dimensions, constitué de dalles de calcaire agrafées (sur le bord supérieur), et d'un triomphe de section carrée au couronnement élaboré ; les barres d'appui, placées sous le dauphin (simple tuyau maintenu par une console en forme de volute), sont conservées.

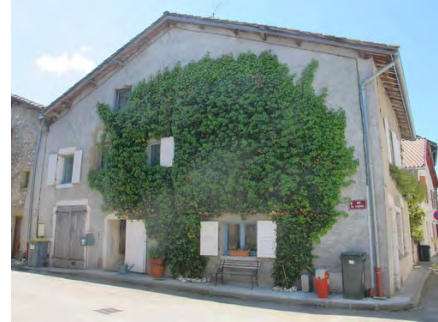
Implantée dans le bourg, à l'intersection de deux rues (rue du Charrat et rue des Jardins), cette grosse maison qui a subi de nombreux remaniements présente des vestiges anciens. La présence d'enduit sur les murs et d'une végétation luxuriante ne permet pas d'affirmer qu'il s'agit d'éléments d'origine ; ils pourraient très bien n'être que de simples remplois. De plan quadrangulaire, le corps de logis, couvert d'un toit à deux pans (tuiles canal), s'élève sur trois niveaux (rez-de-chaussée, premier étage et comble à surcroît). La majorité des baies ont été percées au XIXe siècle (encadrement rectangulaire plat en pierre de taille calcaire) mais certaines sont beaucoup plus anciennes et peuvent être datées de la fin XVe-début XVIe siècles. Côté rue des Jardins (façade nord-est), une fenêtre à traverse est visible au premier étage, côté est. Son encadrement en molasse, composé de piédroits à double cavets reposant sur des bases moulurées avec appui saillant, a subi les dommages du temps. Il pourrait très bien s'agir d'une croisée mais le lierre ancré sur cette façade ne permet pas de l'affirmer. Les autres baies anciennes ont été observées sur la façade arrière sud-ouest, sur cour. Au premier étage, se trouve une fenêtre à meneau dont l'encadrement, construit en molasse, est orné d'un cavet. Au niveau du comble on note la présence d'un petit jour chanfreiné (amortissement en congés au niveau des piédroits) et d'un corbeau, tout deux en pierre de taille calcaire. La présence sous le pignon d'un bardage en planches de bois ne permet pas de faire une lecture détaillée du mur, ni de retrouver d'éventuelles traces d'autres corbeaux et d'en comprendre ainsi la fonction.

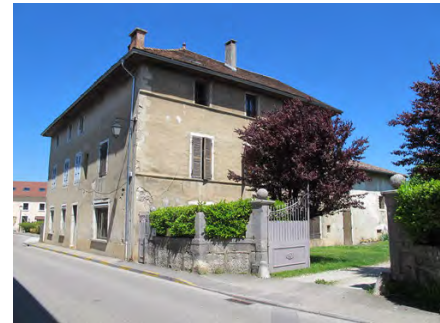
Cette importante propriété, comprenant une demeure et des dépendances agricoles avec un jardin attenant, est établie en périphérie nord-ouest du bourg, perpendiculairement à la voie. La propriété, close par un mur-bahut surmonté d'une grille côté rue, s'ouvre par un portail en demi-lune facilitant la circulation (piédroits en pierre de taille couronnés d'une boule et protégés d'un chasse-roue ; portail en fer forgé). La demeure, particulièrement imposante, adopte un plan en L (rez-de-chaussée, deux niveaux et combles) résultant de plusieurs phases de construction. En effet, sur la façade ouest (arrière), on peut voir les vestiges d'une tour de plan carré, autrefois hors-oeuvre, sur laquelle une construction est venue s'appuyer au sud. Cette tour, qui s'ouvre par une travée de croisées du XVIIe s. (encadrement plat en pierre de taille calcaire, appui saillant ; parties supérieures des croisées condamnées), abrite un très bel escalier rampe-sur-rampe à deux volées en pierre de taille. Il desservait un corps de logis, qui a été très modifié au cours des XVIIIe s. et XIXe s. et agrandi au nord. Il a néanmoins conservé quelques éléments de l'époque moderne, notamment : une fenêtre à traverse moulurée de la fin du XVe s./XVIe s. (molasse ; double cavet ; traverse disparue), percée en façade sud (1er étage) ; une porte d'entrée du XVIIe s., percée en façade principale (est ; sur cour), couverte d'un arc en plein cintre, à clé saillante et pendante, reposant sur des impostes moulurées et dotée d'un beau vantail clouté ; cette porte ouvre sur un long couloir, étroit, voûté en plein cintre et desservant l'escalier, ainsi que les pièces du rez-de-chaussée (portes à chanfrein amorti en congé). L'architecture de cette maison de l'époque moderne affichait incontestablement le statut social de son propriétaire, un seigneur. Au début de la période contemporaine, cette demeure subit une importante phase de travaux de réhabilitation : les ouvertures des façades sud et est, réparties en travées (quatre sur chaque mur), sont percées et le deuxième étage est créé en surélevant la toiture, qui présentait jusqu'alors une pente forte, comme on peut le voir sur le mur-pignon nord (maçonneries apparentes). Les fenêtres des étages de la façade principale prennent appui sur un cordon filant (molasse) soulignant les niveaux et marquant ainsi l'horizontalité de l'édifice. Signalons l'enduit peint du corps de bâtiment principal, où les chaînes sont représentées harpées (liseré ocre-brun), ainsi qu'un potager (molasse ; trois trous) installé dans une embrasure de fenêtre. L'observation du cadastre napoléonien a permis de constater que l'agrandissement nord du corps de bâtiment principal était déjà bâti en 1819. Les parties est et nord abritent deux caves indépendantes, semi-enterrées, qui auraient abrité un chai ; celle au nord est voûtée en berceau, tout comme la pièce qui la surmonte et qui présente un très beau dallage en pierre. Au sud de ces espaces, une pièce, appelée "chapelle", comporte une niche en cul-de-four. Signalons également la présence d'un décor en trompe-l'œil (quasi effacé) sur la façade sur rue, représentant une fenêtre aux volets fermés. Les dépendances, situées en face de la demeure, à l'est, ont été agrandies au sud après 1819. La partie la plus ancienne comporte une grange centrale flanquée de deux étables, le tout surmonté du fenil. Ces espaces s'ouvrent en façade ouest par des arcades en anse de panier en pierre de taille calcaire (arc en brique pour la grange), qui sont protégées par une importante dépassée de toiture ; celles des étables sont accotées d'un jour carré barreaudé permettant d'éclairer et de

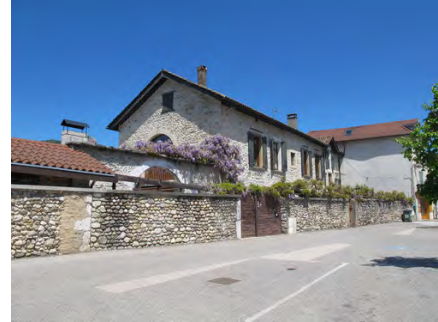
Cette demeure, implantée dans le bourg, parallèlement et en retrait par rapport à la rue, appartient à un ensemble composé de deux autres bâtiments (dépendances non vues) formant un "U" autour d'une cour. Elle est aujourd'hui cachée derrière un haut mur de clôture percé d'un portail et d'une porte piétonne, masquant l'entrée d'origine. Il s'agit d'une porte cochère dont les piédroits, construits en pierre de taille calcaire, supportent un arc segmentaire. De plan rectangulaire, le logis, couvert d'un toit à deux pans en tuile canal, s'élève sur deux niveaux (rez-de-chaussée et premier étage) surmontés d'un comble. D'après le cadastre napoléonien, la présence d'une chaîne d'angle (blocs de tufs alignés) et l'agencement des baies, il a été agrandi après 1819 vers le nord-est. La majorité des baies observées en façade sur-est, sur rue, datent du XVIIIe siècle. Ce sont de grandes fenêtres à encadrement en molasse avec linteau délardé et appui mouluré, qui apportent du jour au premier étage du logis. Il semblerait qu'une fenêtre à meneau à encadrement calcaire chanfreiné ait été conservée en rez-de-chaussée, attestant une origine plus ancienne de la demeure (fin XVe-début XVIe siècles).

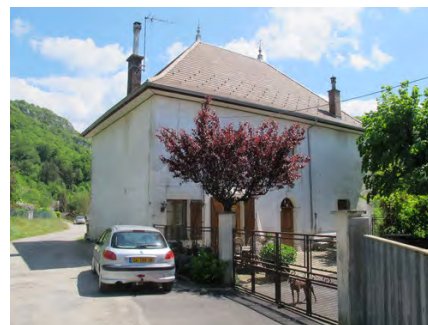
Située au cœur du hameau le Picard, cette ancienne maison noble transformée par la suite en ferme, a conservé quelques éléments anciens pouvant la dater du XVII^e siècle. Le corps de logis ancien, de plan rectangulaire, a été agrandi vers l'est par un bâtiment récent venu s'accoler contre sa façade arrière. Lorsque l'on compare le plan actuel à celui de 1819 (cadastre napoléonien), on remarque que le logis, initialement de plan carré, a été agrandi postérieurement à 1819 vers le nord. L'enduit qui recouvre toutes les façades ne permet pas d'observer de façon détaillée les murs et de retrouver trace de cet agrandissement. Couvert d'un toit à quatre pans à égout retroussé en tuiles écaillés refait récemment, le logis s'élève sur deux niveaux (rez-de-chaussée et premier étage) et s'ouvre à l'ouest, face à la dépendance. Seule la travée plus ou moins centrée sur la façade se compose de baies anciennes typiquement XVII^e siècle. Elle s'ouvre en rez-de-chaussée par une porte en arc plein-cintre avec clé passante et pendante reposant sur des impostes moulurées. Son encadrement plat est construit en pierre de taille calcaire. Cette porte est surmontée à l'étage par une fenêtre à meneau à encadrement plat. Celui-ci étant recouvert d'un badigeon, il est impossible d'en connaître le matériau de construction. La dépendance, implantée face à la demeure à l'ouest, a été surélevée, les portes de grange ont été transformées et le côté sud a fait l'objet d'une réhabilitation en logement.
