Plan Local d'Urbanisme

15. Inventaire du patrimoine du Pays Voironnais

INVENTAIRE DU PATRIMOINE DU PAYS VOIRONNAIS 2020

**SAINT-ETIENNE
DE-CROSSEY**

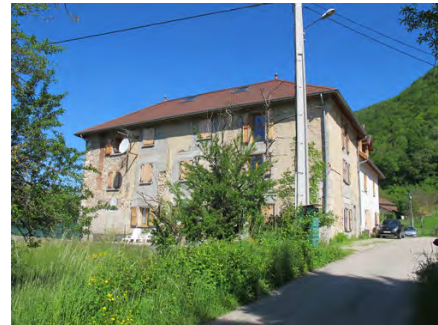
Ancienne maison seigneuriale, appelée "Château de la Roche", édifée au lieu-dit "la Roche", à l'est du hameau du Perrin ; espace ouvert. Cette maison, qui a autrefois appartenu à un seigneur, comme en témoigne la qualité architecturale de certaines ouvertures et installations domestiques conservées, est devenue par la suite une exploitation agricole - dépendances installées dans l'aile nord-ouest. Elle a connu plusieurs phases de construction et de réaménagement au cours des siècles, notamment des agrandissements au sud-ouest et au nord-ouest. Notons qu'en 1819, elle adopte un plan massé. La partie la plus ancienne, qui date de la fin du XV^e s./XVI^e s., conserve en façade principale (sud-est) plusieurs très belles ouvertures de cette époque, notamment une fenêtre à traverse et une croisée (partiellement murées), en pierre de taille (molasse), qui éclairent l'étage. La croisée présente un encadrement orné d'un double cavet avec un bel appui saillant, tandis que la fenêtre à traverse, dont la partie inférieure a été élargie a posteriori, comporte un encadrement à baguette et base prismatique ; toutes deux comportent des allèges en tuf et des embrasures intérieures appareillées, afin d'augmenter l'apport de lumière. Une seconde fenêtre à traverse, percée en rez-de-chaussée (a posteriori ?), possède un encadrement en pierre de taille (calcaire), doté d'un large chanfrein à base sophistiquée (buticulaire ?) ; dans l'embrasure intérieure, entièrement montée en pierre de taille et couverte d'un arc segmentaire, prend place un potager en molasse, équipé de deux trous. Remarquons l'épaisseur des murs du bâti ancien avoisinant les 1,30 m. A l'intérieur, les pièces du rez-de-chaussée sont couvertes de plafonds, dont les énormes poutres murailles reposent sur des corbeaux en pierre de taille (calcaire). Les plafonds à la française de l'étage (XVII^e s.) comportent des caissons moulurés. Précisons que l'un de ces plafonds recouvre les ouvertures supérieures de la croisée, ce qui signifie donc que les niveaux de plancher primitifs ont été abaissés au XVII^e s. Au niveau du comble, ainsi que dans les dépendances, on peut voir les vestiges d'un large arc segmentaire, qui couvrait une ouverture percée dans le mur nord-ouest ; cette ouverture, également recoupée par le niveau de plancher du XVII^e s., confirme le constat précédent. Signalons également la présence d'un arc en pierre de taille (molasse ; segmentaire), en saillie du mur et partiellement conservé, placé en partie supérieure du mur nord-est du rez-de-chaussée et reposant sur un culot ; il pourrait s'agir d'un chevêtre ou d'un renfort sur lequel reposait une cheminée monumentale située à l'étage, ce que semble confirmer le large conduit aménagé dans l'épaisseur du mur, visible au niveau du comble. Ce dernier conserve les traces de deux clayes (croûte de suie), l'une adossée à un conduit de cheminée en briques (souche conservée) et l'autre placée dans un angle. Comme on peut le voir sur le mur nord-ouest, ce corps de bâtiment a été agrandi au sud-ouest a posteriori : la chaîne d'angle primitive nord-ouest est aujourd'hui englobée dans les maçonneries. Cet agrandissement, incendié récemment, s'ouvre sur trois niveaux (R+2) par une travée d'ouvertures en façade sud-est, et deux au sud-ouest. Sur la façade arrière, nord-ouest, le piédroit d'une ouverture à coussinet est conservé. Quant aux dépendances, elles sont installées dans l'aile en retour d'équerre nord-ouest. Elles comprennent une grange, une étable et un fenil s'ouvrant en façade sur rue (nord-est) ; les accès sont protégés par une

Élévation(s) : maçonneries enduites (chaux ; dégradé) ; pierre de taille (calcaire, tuf) en chaînes d'angle [corps de bâtiment primitif] / maçonneries apparentes montées en moellons ; pierre de taille (calcaire) en chaînes d'angle ; briques [agrandissement] / maçonneries partiellement enduites (chaux), montées en moellons (calcaire, grès, gneiss... ; rez-de-chaussée ou soubassement) ; pisé (élévations supérieures) [dépendances]

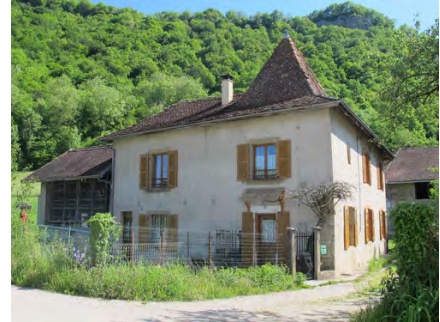
Cette maison rurale de type unitaire accolé, adoptant un plan rectangulaire imposant par ses dimensions, est implantée au lieu-dit "la Roche", en face de l'ancienne maison seigneuriale, édifée de l'autre côté de la voie (fiche). Cet ensemble, appelé "Maison Neuve", pourrait correspondre aux anciennes dépendances de la maison seigneuriale - tout du moins pour partie. Le logis et les dépendances agricoles sont ici réunis sous un même toit. Le logis, qui s'élève sur trois niveaux (R+1+C), a subi des réaménagements, qui ont marqué les façades. Le mur-pignon sud-est concentre la majorité des ouvertures, certaines ayant été percées tardivement. Malgré les remaniements intérieurs, le logis a conservé une ancienne cheminée, dotée de piédroits en pierre de taille (calcaire). Il existait autrefois une communication intérieure entre le logis et l'étable, aujourd'hui transformée en placard. Signalons l'absence de cave en raison de sources, qui nécessitent la création d'un vide sanitaire pour limiter les remontées humides. Les dépendances comprennent une double grange-étable et un hangar - la grange-étable et le hangar, occupant la partie nord-ouest du bâtiment, semblent avoir été construits a posteriori et vraisemblablement en deux temps. Les accès se font principalement depuis la façade sud-ouest, certaines ouvertures ayant été modifiées. Notons l'arcade segmentaire en pierre de taille (calcaire ; claveaux) de la grange centrale. Face au logis, à l'ouest, est installé un four à pain indépendant en très mauvais état. Une fontaine en pierre de taille (calcaire) alimentait en eau la propriété. Mentionnons la présence d'un ancien pigeonnier, privilège de la noblesse jusqu'à la Révolution, installé au nord-ouest du logis. Autrefois indépendant (plan carré), il a été intégré à une bâtisse (parcelle B2 712) après 1819, occupant l'angle sud-ouest. A l'extérieur, il se distingue par sa couverture aujourd'hui préservée : il est, en effet, coiffé d'un très beau toit en pavillon à égout retroussé couvert de tuile écaillée. Il présente également, à l'étage (au sud-est), une petite ouverture de belle qualité à encadrement chanfreiné amorti en congé (molasse).

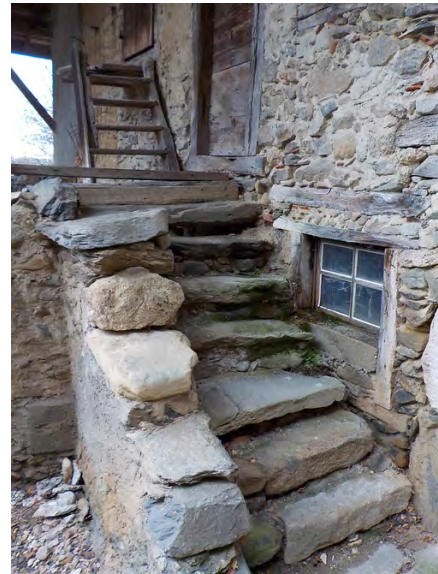
Modeste maison mitoyenne, s'apparentant au type vigneron, implantée dans le hameau de Tolvon, en retrait de la voie principale, sur une pente orientée nord-est/sud-ouest ; espace ouvert. Cette maison, flanquée de deux autres habitations remaniées, présente des caractéristiques du type vigneron. Le logis se développe, en effet, à l'étage, desservi par un escalier extérieur en pierre (grossièrement taillée), qui longe la façade sud-est (marches fracturées ; garde-corps maçonné à couronnement en "saut de moineau") ; cet escalier est protégé par une importante dépassée de toiture soutenue par des jambes de force. Le rez-de-chaussée abrite un cellier (ou cave ou remise), la porte étant percée en avant de l'escalier ; cet espace est éclairé par une fenêtre, réduite a posteriori, vraisemblablement lors de la mise en place de l'escalier - qui en masque une partie. Remarquons la pierre d'évier en molasse, installée dans la pièce à vivre du logis, surmontée d'un petit jour ; l'évacuation des eaux se faisait à l'extérieur.

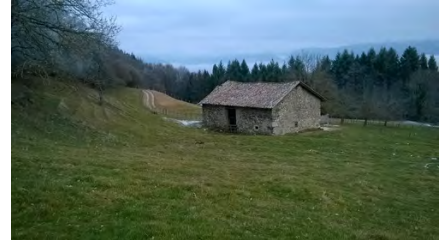
Adresse : Lieu-dit Le Puzais
Commune : Saint-Étienne-de-Crossey
Canton : Voiron
Intercommunalité : Communauté d'agglomération du Pays Voironnais
Section : B2
Parcelle : 474 § 475

Grange-étable isolée, de plan rectangulaire, implantée en limite de commune, au nord du hameau du Seyx, dans une prairie, sur un replat. Cette dépendance, qui accueille toujours des bêtes durant l'été, comporte une grange centrale, aux accès traversants, flanquée de deux étables, surmontées d'un fenil. L'étable la plus au sud n'occupe pas toute la largeur du bâtiment. Un hangar a été juxtaposé au bâtiment, au nord, après 1819. Les accès aux différents espaces se font en façade est, à l'exception du fenil - l'engrangement devait se faire depuis l'intérieur. Signalons que les piédroits des ouvertures de la grange et des étables sont moulurés (chanfrein amorti en congé). A l'intérieur, les cloisons qui séparent les étables de la grange présentent à leur base de grandes dalles posées de chant surmontées de planches dans lesquelles sont ménagés des traçons, permettant d'alimenter directement le râtelier. Face à la grange, est installée une fontaine, qui sert toujours à abreuver les bêtes. Elle se compose d'un bassin en pierre monolithe (calcaire) et d'un triomphe en pierre de section carrée, adossé à l'un des petits côtés. L'eau s'écoule par un tuyau métallique.

Etat : Bon

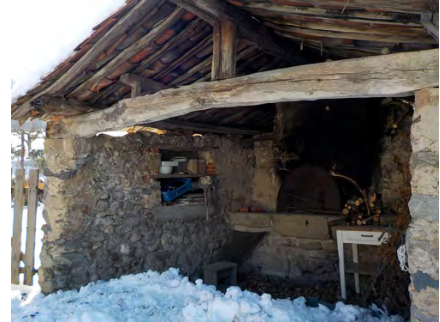
Adresse : Hameau de la Grimaudière ou Griment
Commune : Saint-Étienne-de-Crossey
Canton : Voiron
Intercommunalité : Communauté d'agglomération du Pays Voironnais
Section : E
Parcelle : 529

Four à pain privé, de plan rectangulaire, installé dans le hameau de la Grimaudière (ou Griment), en bordure de la voie d'accès (cul-de-sac). La ferme dont il dépend, construite en face, ne présente plus beaucoup d'intérêt. Ce four, ouvert au nord-est, comporte une voûte montée en briques s'ouvrant par une brasière constituée de deux éléments en terre réfractaire signés "TERRASSIER DROME" et fermée par une tôle amovible munie de deux poignées. L'autel, qui est en molasse, est doté d'un cendrier d'une faible profondeur. Le four est équipé d'une hotte à structure métallique et galandage (briques).

Etat : Bon

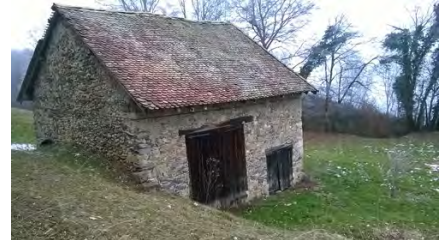
Adresse : Converselard et Chanfrey
Commune : Saint-Étienne-de-Crossey
Canton : Voiron
Intercommunalité : Communauté d'agglomération du Pays Voironnais
Section : B2
Parcelle : 434

Modeste grange-étable isolée, de plan rectangulaire, implantée au nord-ouest du hameau du Seyx, dans une clairière, sur une pente orientée ouest/est, en surplomb d'un chemin menant à Saint-Nicolas-de-Macherin et à Saint-Aupre et distante d'environ 150 m d'une autre grange-étable isolée (fiche), située au sud. Cette dépendance, de petites dimensions et adossée à un talus, comporte une grange et une étable, s'ouvrant en façade sud. L'absence d'ouverture extérieure sur le fenil laisse à penser que le foin était engrangé depuis l'intérieur de la grange. Il se pourrait qu'il y ait eu un logis sommaire à l'arrière de la grange. En effet, sur le mur extérieur ouest, on peut voir un aménagement en pierre (une dalle horizontale reposant sur deux autres placées verticalement) pouvant correspondre à une sortie de conduit de cheminée (aujourd'hui murée). Signalons que les maçonneries présentant des désordres (fissures verticales en façades ouest et est) sont ceinturées par un filin métallique et que le mur est est assis sur des gros blocs.

Etat : Bon

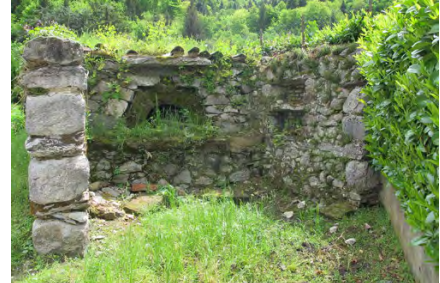
Adresse : Hameau Les Roux
Commune : Saint-Étienne-de-Crossey
Canton : Voiron
Intercommunalité : Communauté d'agglomération du Pays Voironnais
Section : E
Parcelle : 82

Four à pain en partie ruiné, de plan rectangulaire, installé dans le hameau des Roux, en bordure d'un chemin de desserte (cul-de-sac). Ce four, ouvert au nord-ouest, a perdu sa toiture (incendie ?). Il comporte une voûte montée en briques s'ouvrant par une brasière en pierre de taille (molasse ; claveaux), vraisemblablement fermée par une tôle amovible, et un autel, également en molasse ; à côté de la brasière, prennent place deux niches superposées, constituées de dalles plates posées de chant et horizontalement. Au-dessus de la brasière, une dalle débordante est conservée ; en l'absence de hotte, elle permettait de protéger la charpente d'éventuels retours de flamme ou étincelles. Bien que ce four à pain ne soit pas figuré sur le cadastre napoléonien, il pourrait lui être antérieur au vu de sa composition.

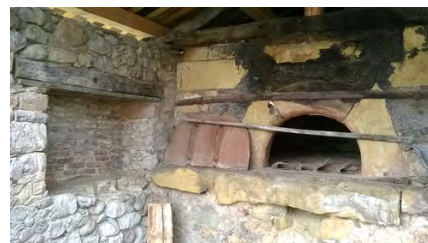
Four à pain indépendant, établi au cœur du hameau du Seyx, perpendiculairement à la voie, adossé à une rupture de pente. Il a été utilisé régulièrement jusque dans les années 1960. Ce four comporte une importante voûte montée en pierre de taille (molasse), une brasière clavée en molasse, fermée par une tôle munie de deux poignées, un autel également en molasse non pourvu de cendrier. En l'absence de hotte, une pierre (fracturée), disposée en saillie au-dessus de la brasière, permet de protéger la charpente en déviant les éventuels retours de flamme. A l'avant de la structure, deux placards sont ménagés dans les murs. Visite en 2017 : la charpente du four vient d'être refaite bénévolement par les habitants du hameau avec le réemploi d'une grande partie des tuiles creuses d'origine. L'ensemble (voute et hotte) a également été soigneusement nettoyé. L'objectif est de le remettre en activité régulièrement.

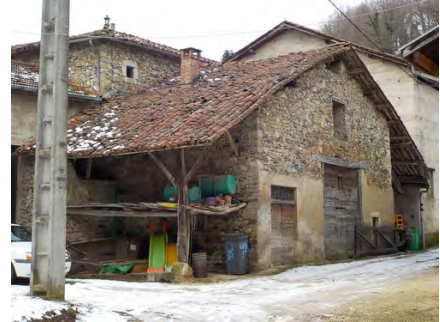
Adresse : Hameau du Biot
Commune : Saint-Étienne-de-Crossey
Canton : Voiron
Intercommunalité : Communauté d'agglomération du Pays Voironnais
Section : A1
Parcelle : 111

Grange-étable, de plan rectangulaire, implantée dans le hameau du Biot, au nord de celui du Paris ; accès depuis un espace privatif ouvert. Cette dépendance agricole, qui dépend d'une maison rurale (type unitaire vraisemblable, logis juxtaposé sur l'arrière - non vu), comporte une grange et une étable (porte rehaussée), surmontées du fenil. Ces différentes parties présentent la particularité de s'ouvrir dans le mur-pignon nord, sur l'espace privatif, l'ouverture du fenil surmontant la porte grangère (vantaux en trois parties avec aération en partie supérieure). Ces espaces sont flanqués à l'ouest d'un hangar, couvert par le prolongement du versant ouest du toit ; un autre bâtiment, construit a posteriori (après 1819 ; béton banché), le ferme à l'ouest. Un second hangar, de plus petites dimensions, prolonge la grange-étable à l'est ; il est également couvert par le versant est du toit, qui repose en partie sur un pilier en bois, placé sur un dé (calcaire). Signalons la présence d'une souche de cheminée en brique, installée sur le versant est du toit, à l'arrière de l'étable (forge ou four à pain ?).

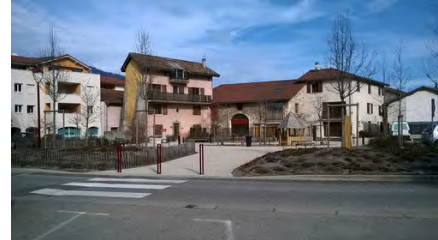
Adresse : village de Saint-Etienne
Commune : Saint-Étienne-de-Crossey
Canton : Voiron
Intercommunalité : Communauté d'agglomération du Pays Voironnais
Section : C2
Parcelle : 15621 § 501 § 503 § 509

Petit bâtiment de plan massé (R+1+C), indépendant, bâti dans le bourg à l'arrière d'une importante propriété (fiche). La façade principale, alignée sur un mur de clôture (couronnement en pierre de taille molasse), s'ouvre sur une cour aujourd'hui commune. Appelée "pigeonnier" selon l'usage local, cette construction, en très mauvais état, comporte un rez-de-chaussée, qui a pu abriter une cave ou une remise, un étage indépendant correspondant à un logis (modeste) et un pigeonnier installé dans le comble. L'accès au rez-de-chaussée se fait par une porte présentant un encadrement en calcaire mouluré (chanfrein amorti en congé ; linteau fissuré), celle de l'étage étant en molasse (mouluration identique). Cette porte, flanquée d'une fenêtre de proportion carrée, est desservie par un escalier et un balcon de bois, protégé par un appentis installé a posteriori (consoles). L'intérieur de la pièce de l'étage conserve les vestiges d'une cheminée adossée, installée dans l'angle sud ; le manteau (bois) est porté d'un côté par un piédroit en pierre et prend appui de l'autre dans le mur sud-est ; la hotte, montée en briques, est partiellement détruite. Notons qu'à l'intérieur du foyer, une seconde cheminée de plus petites dimensions a été installée lors de l'abandon de la précédente ; la hotte repose sur deux corbeaux. Quant au pigeonnier, les seuls éléments l'attestant sont la présence d'un cordon en pierre de taille (molasse) filant sur les façades nord-ouest et sud-ouest (recoupé en façade principale par une fenêtre carrée de bois), certains caractères morphologiques (plan massé, appentis) et le fait qu'il soit rattaché à une propriété de notable ; toutefois, les maçonneries intérieures ne présentent aucun trous de boulin visibles. Est-ce qu'un autre système de nid a pu être mis en place (panier en osier...) ? Est-ce que le bâtiment a été conçu dès l'origine comme un pigeonnier et réhabilité par la suite, ou était-ce simplement un pigeonnier-sous-comble ? Visite en 2017 : L'ensemble a été quasiment totalement démolit : la maison de maître, le pigeonnier isolé, le porche d'entrée et la clôture périphérique, lors de la transformation de la propriété en placette publique. Seuls subsistent le puits et la grange, convertie en habitation.

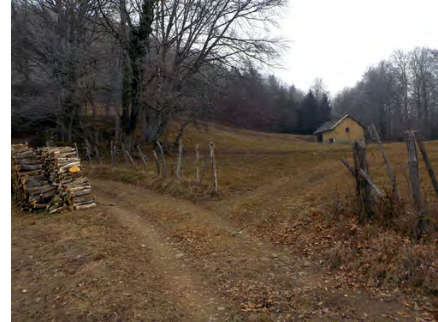
Adresse : Converselard et Chanfrey
Commune : Saint-Étienne-de-Crossey
Canton : Voiron
Intercommunalité : Communauté d'agglomération du Pays Voironnais
Section : B2
Parcelle : 430

Modeste grange-étable isolée, de plan rectangulaire, implantée au nord-ouest du hameau du Seyx, dans une clairière, sur une pente orientée nord/sud, perpendiculairement à un chemin menant à Saint-Nicolas-de-Macherin et à Saint-Aupre et distante d'environ 150 m d'une autre grange-étable isolée (fiche), située au nord. Cette dépendance, adossée à un talus, comporte une grange et une étable, s'ouvrant en façade ouest ; les vantaux de la porte grangère sont ornés d'un cœur évidé - ceux de l'étable ayant disparu. L'engrangement du foin dans le fenil se faisait par une ouverture haute "creusée" dans le mur-pignon sud (pisé). A l'origine, il se faisait peut-être par le pignon opposé, utilisant ainsi la déclivité du terrain pour faciliter l'engrangement ; en effet, ce mur-pignon maçonné a été en partie reconstruit en pisé, tout comme l'ensemble des maçonneries qui reposent sur un soubassement maçonné (vestiges vraisemblables de la construction antérieure). Signalons que le pisé a été mis en œuvre avec des "banchées biaises" à joint oblique.

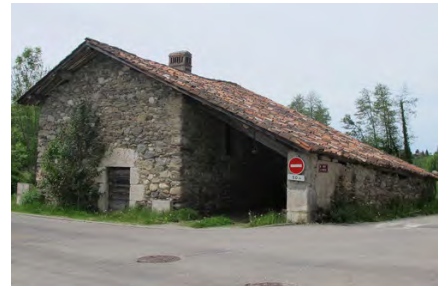
Adresse : Hameau L'Etang Dauphin
Commune : Saint-Étienne-de-Crossey
Canton : Voiron
Intercommunalité : Communauté d'agglomération du Pays Voironnais
Section : F
Parcelle : 207

Four à pain de plan rectangulaire, implanté dans le hameau de L'Etang Dauphin, à une intersection de voies. Bien que ce four soit privé, un droit d'usage était accordé aux habitants du hameau. Il présente la particularité d'être installé dans un bâtiment, auquel on accède par une porte percée dans le mur est. On pénètre dans une pièce unique, éclairée par une fenêtre ménagée dans le mur sud. L'angle sud-ouest est occupé par la structure même du four, tandis que l'angle opposé, nord-ouest, pourrait correspondre à la chambre de panification, une fenêtre lui donnant du jour (mur ouest). Cette pièce est surmontée d'un espace pour stocker le bois, desservi par une échelle. La structure même du four est de très belle qualité. Il comporte une immense voûte montée en moellons de molasse sur deux assises de pierre taillée (molasse), particulièrement haute ; elle s'ouvre par une brasière en pierre de taille clavée (molasse), fermée par une tôle amovible munie de poignées. L'autel est également en molasse. Ce four est équipé d'une très belle hotte en briques, reposant sur une poutre de la largeur du bâtiment, soutenue par des piliers (bois) ; la souche de cheminée, également en briques, est soignée. Le versant nord du toit a été prolongé pour abriter un lieu de stockage. Depuis cet espace, on accédait au comble par une porte haute ; sous l'appui, on peut voir trois logements d'encastrement alignés (dispositif de palier de bois desservi par un escalier de bois ?).

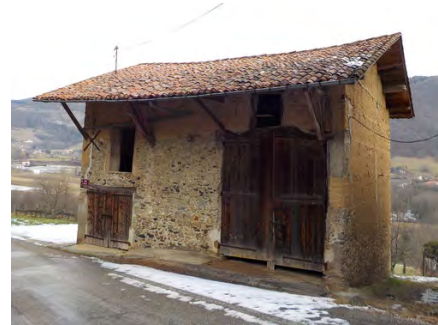
Grange-étable de plan rectangulaire, installée sur une rupture de pente, dans le hameau du Guillot, le long de la voie principale. Cette dépendance agricole comporte une grange, une étable et le fenil. Les accès, surmontés de ceux ouvrant sur le fenil (dont un créé a posteriori), se font en façade sud-ouest, côté voie ; ils sont protégés par une importante dépassée de toiture. Le mur sud-est est aveugle, le mur opposé percé d'une fenêtre permettant d'éclairer et de ventiler l'étable et le mur postérieur consolidé par un contrefort en béton du fait de la rupture de pente et des forces exercées. Signalons que les élévations supérieures sont montées en pisé avec des "banchées biaises" à joint oblique.
Complément historique : surface non bâtie sur le cadastre napoléonien (1819).
Sources : ADI : plan cadastral 1819, 4P4/194 ; état de sections 1819-1824, 4867W299 ; matrice des propriétés foncières 1824-1914, 2598W380 à 382 ; matrice des propriétés non bâties 1914-1935, 4867W296 et 297 ; matrice des propriétés bâties 1911-1935, 4867W298.

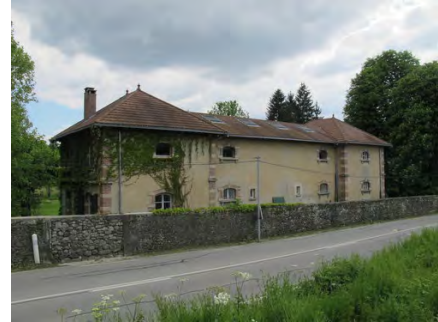
Adresse : 2621, route du Grand Rocher
Commune : Saint-Étienne-de-Crossey
Canton : Voiron
Intercommunalité : Communauté d'agglomération du Pays Voironnais
Section : F
Parcelle : 387

Le corps de dépendances est implanté au nord-est du "château" (distant d'une soixantaine de mètres), parallèlement et dos à la route départementale (RD520). De plan rectangulaire, il est flanqué à ses extrémités de deux petites ailes disposées en retour d'équerre. Aujourd'hui réhabilité, il abritait autrefois les "écuries du Château" avec la sellerie et le logement du gardien (aile nord-est) ; le comble accueillait des chambres de bonne. Cette construction, particulièrement soignée, est de très belle qualité. L'horizontalité de l'édifice est soulignée par un cordon, régnant sur l'ensemble des façades. Les élévations offrent un jeu de polychromie obtenu par l'alternance d'assises de briques (3) et de surface enduite de couleur ocre-jaune, reprenant celle de la pierre utilisée en chaînes d'angle (grès), où l'alternance est inversée ; celle-ci est reprise par les encadrements des ouvertures, qui sont couvertes d'un arc segmentaire. Ces ouvertures, réparties en travées, présentent des proportions carrées - certaines ayant été agrandies dans le respect de la composition - à l'exception de la porte d'entrée et des arcades ouvrant sur les deux ailes (façade sud-est), qui sont, par ailleurs, surmontées d'une baie géminée. Remarquons également la qualité de l'appui des fenêtres : saillant, il adopte un tore (profil demi-circulaire) supporté par deux modillons (bande/anglet/talon droit). A noter l'utilisation de poutres métalliques datées des années 1850 d'après leur forme.

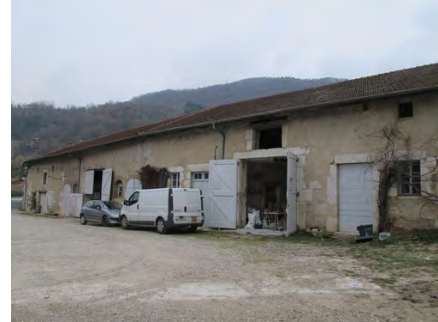
Adresse : 1424, route de Saint-Aupre
Commune : Saint-Étienne-de-Crossey
Canton : Voiron
Intercommunalité : Communauté d'agglomération du Pays Voironnais
Section : C
Parcelle : 694

Situées à l'ouest du château, en bordure de la route départementale D49, les dépendances se composent de deux bâtiments, disposés de part et d'autre d'une cour. Desservie par un portail en fer forgé, encadré de pierres de tailles calcaires, cette cour est fermée à l'ouest par un mur-bahut surmonté d'une grille en fer forgé également. Le corps de bâtiment nord, orienté nord-est / sud-ouest et bâti perpendiculairement à la voie, abritait autrefois la maison fermière et les dépendances agricoles. Il s'agit d'un très long bâtiment, de plan irrégulier, résultant de plusieurs phases de construction (quatre bâtiments distincts) ayant probablement eu lieu à des périodes différentes, toutes antérieures à 1819 (surface déjà bâtie sur le cadastre napoléonien). Les différents espaces s'ouvrent au sud-est, côté cour. La grange la plus ancienne est celle implantée la plus à l'ouest (deux ouvertures à encadrement chanfreiné s'amortissant en congé au niveau des piédroits pour la porte de grange et fort ébrasement intérieur pour la fenêtre). Elle a été ensuite agrandie vers l'est par un bâtiment comprenant une grange centrale desservant deux écuries latérales. Les ouvertures des écuries présentent un encadrement en briques avec linteau en anse-de-panier. La dépendance la plus à l'est, de plan quadrangulaire avec pan coupé, résulte d'une autre phase d'agrandissement. Elle se compose elle aussi de deux écuries réparties de part et d'autre de la grange centrale. Des pierres en attente sur sa façade est pourrait indiquer la possibilité d'un agrandissement postérieur, non réalisé. Le logis, aujourd'hui logement du gardien, occupe l'extrémité ouest de l'ensemble ; il s'ouvre principalement en façade sud par deux travées d'ouvertures (encadrement en molasse). Le second bâtiment (construit probablement début XXe siècle), de petites dimensions et de plan rectangulaire, prolonge le mur de clôture de la cour au sud. L'étage est percé sur trois de ses faces de larges baies fermées de claire-voies (trois sur les mur-gouttereau, une sur le mur-pignon nord) et d'une fenêtre encadrée de briques à arc segmentaire, néanmoins dotée de claire-voies, sur le mur-pignon sud. Ce niveau, particulièrement aéré, abrite un séchoir à tabac. Le rez-de-chaussée, divisé en trois pièces (lavoir, buanderie et entrepôt), est desservi par une porte centrale couverte d'un arc segmentaire et à encadrement de briques. La partie la plus au sud abrite le lavoir avec évacuation directe dans le canal qui passe en-dessous. Un escalier fermé, aménagé dans l'angle sud-ouest de cette pièce, permet d'accéder au séchoir. La pièce centrale tenait lieu de buanderie et abrite encore aujourd'hui une machine en fonte avec foyer et robinet qui servait très probablement à faire chauffer de l'eau pour le linge. Elle est de marque « RUFFIER et fils, constructeur à Grenoble ».

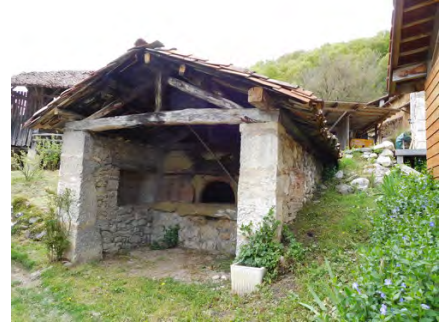
Adresse : à côté du 800 montée du Sceyx
Commune : Saint-Étienne-de-Crossey
Canton : Voiron
Intercommunalité : Communauté d'agglomération du Pays Voironnais
Section : B
Parcelle : 508

En cœur de hameau, une petite construction est incrustée dans la pente à l'amont de la route. Ouverte à l'avant, ses murs de galets et de blocs terminés par un appareillage vertical en pierre de taille de rempli, elle est dotée de deux petites fenêtres en vis-à-vis. Bouchées à la brique, celles-ci forment des niches presque carrées sous leur linteau de bois. Le four se trouve pratiquement dans le talus, son banchet en maçonnerie supportant une épaisse table de molasse (en trois morceaux) ; un trou sous la table permet l'évacuation des cendres. La brasière et le mur qui l'enserme sont également en molasse, renforcés par un tirant métallique plat fixé au-dessus de l'ouverture. La porte en fonte, très simple, comporte deux poignées verticales. La chambre de cuisson présente une sole en très grandes dalles, deux rangs de moellons bien taillés formant l'élévation et une voûte plate en moellons affleurant le haut de la brasière. Le four est utilisé, une pelle de bois à défourner est entreposée sur place.

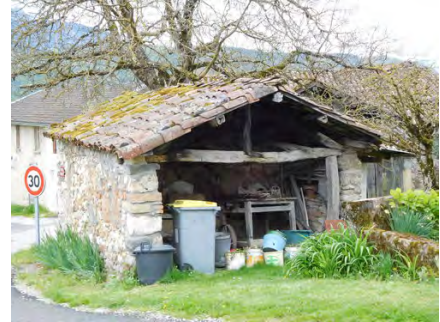
Adresse : carrefour chemin de la Burletière et chemin du Poyoud
Commune : Saint-Étienne-de-Crossey
Canton : Voiron
Intercommunalité : Communauté d'agglomération du Pays Voironnais
Section : B
Parcelle : 650

Facile d'accès, le petit bâtiment tourne le dos à la route et semble avoir été prolongé dans un second temps vers le nord. De plus un appentis a été greffé autour de l'angle sud-ouest, les trois autres étant grossièrement appareillés. Ses trois murs mêlent des matériaux très divers : briques et ciment récents, blocs, moellons et galets, molasse, calcaire, tuf, roche métamorphique... On y trouve même des éléments de dalle en molasse rougie et délitée, pratiquement au revers d'une des deux niches latérales pourvues d'une étagère intermédiaire et dotées d'un linteau de bois. Derrière la ferme de charpente du pignon nord ouvert, l'encombrement de l'espace (débarras) laisse apercevoir une épaisse table de molasse en plusieurs éléments sur laquelle s'ouvre la brasière assez vaste (appareillage de molasse et mur en moellons assortis rougis). Sa porte de fonte comporte deux poignées verticales en forme de consoles et un rebord pour s'appliquer étroitement à l'ouverture. La chambre de cuisson ne monte pas jusqu'au toit et une circulation d'air est ménagée au-dessus d'elle par un petit poteau de bois sous la pointe du pignon sud. On note une dalle de molasse posée de champ à l'extrémité de la table dans le mur du four et des traces de suie, preuve évidente que l'équipement a été utilisé.

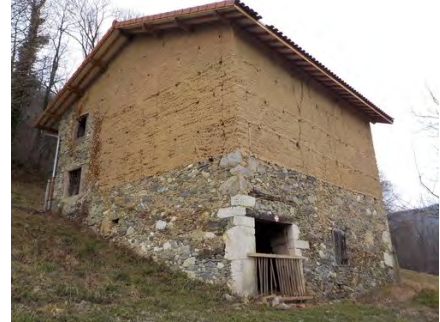
Adresse : Lieu-dit Donchat
Commune : Saint-Étienne-de-Crossey
Canton : Voiron
Intercommunalité : Communauté d'agglomération du Pays Voironnais
Section : A2
Parcelle : 355

Modeste maison rurale de type unitaire accolé, de plan massé (étage de soubassement, rez-de chaussé, premier niveau et combles), implantée à l'écart de tout groupement, en contrebas de la voie menant à Tolvon, sur une forte pente orientée nord-ouest/sud-est ; chemin de desserte, clôture. Le logis et les dépendances sont ici couverts par un seul et même toit. L'organisation des différents espaces a été adaptée à la topographie selon des critères fonctionnels, rarement observés sur la commune. L'étage de soubassement, qui s'ouvre au sud-est en bas de pente, abrite l'étable, encore utilisée ; se développant dans la moitié sud-est du bâtiment, elle présente un accès direct au champ. Une fenêtre carrée permet de l'éclairer et de la ventiler. Le rez-de-chaussée présente des accès plain-pied, en haut de pente, depuis la façade nord-ouest. La partie sud-ouest est dévolue au logis, tandis que la partie nord-est est occupée par la grange. Une travée d'ouverture, percée dans le mur sud-ouest, permet de donner du jour aux pièces d'habitation. Précisons que les maçonneries présentent des traces de reconstruction (différence de mortier et de matériau - pisé) Visite en 2017 : la toiture a entièrement été refaite récemment en tuiles mécaniques, avec pose de gouttières en acier galvanisé.

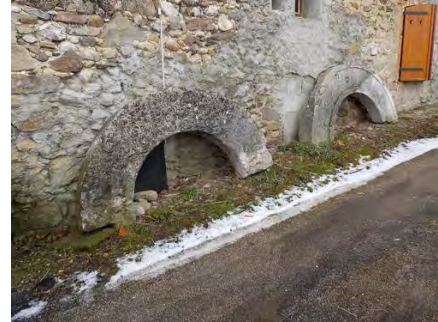
Adresse : Hameau du Biot
Commune : Saint-Étienne-de-Crossey
Canton : Voiron
Intercommunalité : Communauté d'agglomération du Pays Voironnais
Section : A1
Parcelle : 112

Maison rurale de type unitaire accolé, de plan en L, implantée dans le hameau du Biot, à une intersection de voies ; maison mitoyenne. Le logis (cave, rez-de-chaussée, premier niveau et combles) et les dépendances sont ici couverts par une seule et même toiture. L'habitation, qui occupe la partie nord du bâtiment, s'ouvre principalement en façade est par trois travées d'ouvertures couvertes d'un arc segmentaire, élevées sur deux niveaux (rez-de-chaussée et étage) ; la travée centrale donne l'accès. Remarquons la chaîne d'angle nord-est du logis, qui est arrondie, afin de faciliter le passage des véhicules. Les dépendances, installées dans la partie sud de la bâtisse, comprennent une grange et une étable accessibles depuis la façade sur rue (est), qui est protégée par une dépassée de toiture ; sous la dépassée, prend place un long séchoir à noix en sacoche (console de bois). L'engrangement du foin dans le fenil devait se faire depuis l'intérieur (absence d'ouverture extérieure). A l'arrière de la grange-étable, en retour d'équerre, se développe un hangar ; le versant est du toit, reposant sur un mur porteur, le couvre. Visite en 2017 : le long de la façade côté route, ont été déposés au sol deux éléments d'une meule à huile, en parfait état.

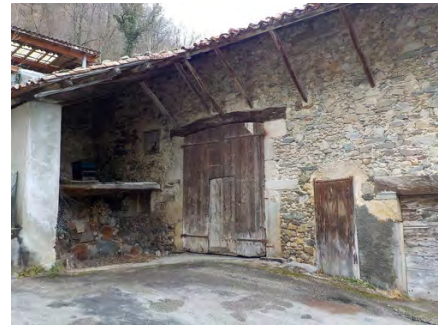
Maison rurale de type dissocié, implantée dans le hameau de Tolvon, perpendiculairement à la voie, en bas de pente (rupture) ; espace ouvert. Un premier corps de bâtiment, de plan rectangulaire, abrite deux logis mitoyens (juxtaposition), qui ont été remaniés. En face, est installé le corps de bâtiment des dépendances, adossé à la rupture de pente, formant ainsi une cour ouverte. Il comporte une grange centrale, une étable au sud et un hangar au nord, accolé. Ces différents espaces s'ouvrent en façade nord-ouest (sur cour), qui est protégée par une dépassée de toiture soutenue par des jambes de force (bois). Le fenil, qui surmonte la grange et l'étable, ne présente pas d'accès extérieur, l'engrangement du foin devant se faire depuis l'intérieur ; seule une petite ouverture percée dans la partie supérieure du mur-pignon sud-ouest (maçonnée) en assurait la ventilation.

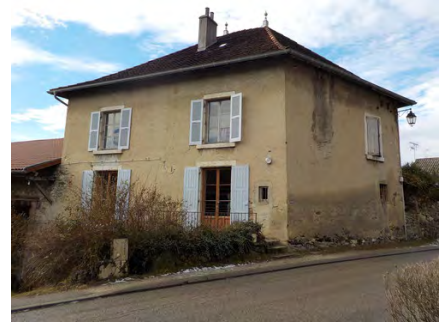
Maison rurale de type unitaire juxtaposé, de plan irrégulier, implantée au cœur du hameau du Perrin, perpendiculairement à la route départementale D49, au niveau d'une rupture de pente (pente orientée nord-est/sud-ouest) ; espace ouvert. Logis et dépendances, couverts par deux toitures distinctes, s'ouvrent principalement en façade sud-est. Le logis, de plan massé, présente deux travées d'ouvertures rectangulaires, qui s'élèvent sur trois niveaux (étage de soubassement+R+1). L'étage de soubassement abrite cave et remise, tandis que les étages supérieurs sont dédiés au logis ; celui-ci présente un accès plain-pied depuis la voie grâce à la mise en place d'un balcon régnant sur la façade (dalle de béton reposant sur des consoles métalliques et garde-corps métallique). Les dépendances comprennent une grange, qui flanque le logis, une étable et un hangar qui ferme le bâtiment au sud. Le fenil surmonte la grange et l'étable, les ouvertures permettant d'engranger le foin étant placées au-dessus des portes. Ces accès sont protégés par une dépassée de toiture, qui repose sur des consoles de bois. L'alimentation en eau de cet ensemble était assurée par un puits, aujourd'hui fermé par un couvercle, installé devant le logis et équipé d'une pompe à eau fixée sur le mur du bâtiment. Visite en 2017 : A l'intérieur du logis, est conservée une plaque de cheminée en fonte avec décor de fleurs de lys, et un chronogramme : "1746"

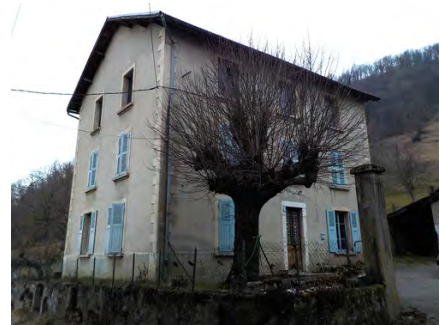
Adresse : Hameau de La Burletière
Commune : Saint-Étienne-de-Crossey
Canton : Voiron
Intercommunalité : Communauté d'agglomération du Pays Voironnais
Section : B2
Parcelle : 652

Maison rurale de type dissocié, implantée dans le hameau de la Burletière, perpendiculairement à la voie (VC n°5) ; espace clos (mur-bahut + grillage). Le logis, de plan rectangulaire (rez-de-chaussée, deux niveaux et combles), s'ouvre par trois travées d'ouvertures rectangulaires en façade principale (nord), deux en façade est et deux autres, disposées de part et d'autre d'une porte, en façade postérieure (sud). Les encadrements des ouvertures, ainsi que le harpage des chaînes d'angle, utilisent le ciment moulé. Les dépendances sont établies en face du logis, au nord, formant ainsi une cour. Construites en deux temps, elles comprennent une grange et une étable à l'ouest, et une autre étable à l'est. La partie est du bâtiment pourrait être la plus ancienne si l'on en juge le traitement de la porte à coussinets moulurés (pierre de taille calcaire), percée en façade nord et aujourd'hui murée - porte flanquée de deux ouvertures couvertes d'un arc segmentaire (briques). Les différents espaces agricoles s'ouvrent en façade sur cour (sud) ; ceux de la grange-étable ouest sont protégés par une importante dépassée de toiture, qui accueillent des séchoirs à noix. Au sud-ouest du logis, prend place un petit bâtiment qui pourrait abriter un four à pain (souche de cheminée en briques) - non vu.

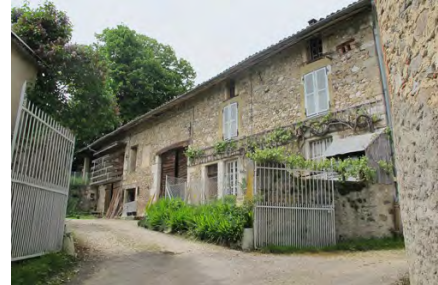
Adresse : Hameau Le Bouillat
Commune : Saint-Étienne-de-Crossey
Canton : Voiron
Intercommunalité : Communauté d'agglomération du Pays Voironnais
Section : B1
Parcelle : 106

Maison rurale de type unitaire accolé, de plan rectangulaire, implantée dans le hameau du Bouillat, perpendiculairement à un chemin rural ; espace clos (mur + portail en fer forgé). Le logis et les dépendances agricoles, ici réunis sous un même toit, s'ouvrent principalement en façade sud-est, protégée par une faible dépassée de toiture. Le logis présente deux travées d'ouvertures rectangulaires se développant sur trois niveaux (R+1+comble à surcroît), la porte d'entrée étant rejetée latéralement. Celle-ci ouvre sur un couloir au bout duquel prend place un escalier, sous lequel était installé un ancien évier en pierre de taille, aujourd'hui déposé ; depuis ce couloir, on accède à une communication intérieure entre le logis et la grange. Notons la présence d'un petit pigeonnier, composé de deux trous de boulins (briques et bois), ménagés dans la façade principale, au niveau du plancher du comble - celui-ci abritait autrefois une claye. Les dépendances, qui occupent la partie sud-ouest du bâtiment, ont été construites en deux temps après 1819 : une première phase, durant laquelle sont bâties une grange et une étable surmontées du fenil, et une seconde phase, datant de 1880, où une seconde étable, aux accès traversants, et un hangar sont ajoutés au sud-ouest. Signalons que le hangar se situe au niveau du fenil du fait d'une rupture de pente (mur de soutènement) ; il présente une rampe d'accès depuis la cour. L'engrangement du foin dans le fenil se faisait depuis la façade principale par deux portes hautes percées au-dessus de celles des étables, puis par l'intérieur. Des séchoirs à noix en sacoches, protégés par la dépassée, surmontent la porte de l'étable la plus tardive. Un four à pain, installé au sud-est du logis et de plan trapézoïdal, complète cet ensemble. Utilisé tous les 15 jours jusqu'en 1995, il est aujourd'hui abandonné. Il comporte un large autel en pierre de taille (molasse), percé d'un trou pour le cendrier, une brasière en terre réfractaire, une voûte montée en briques ; il est également doté d'une hotte maçonnée reposant sur un manteau en bois - jolie souche en briques. En avant de la structure, prend place une chaudière. Les murs porteurs du bâtiment sont percés de placards. L'alimentation en eau de la propriété était assurée par une fontaine, composée d'un petit bassin en pierre de taille monolithe (calcaire), adossé à la façade principale, entre la grange et l'étable. Visite en 2017 : Sur la façade Sud, a été peint en 2013 un cadran solaire d'assez grandes dimensions et de bonne facture. Sa maxime est : "Nos jours s'écoulent, l'heure passe comme l'ombre du temps."

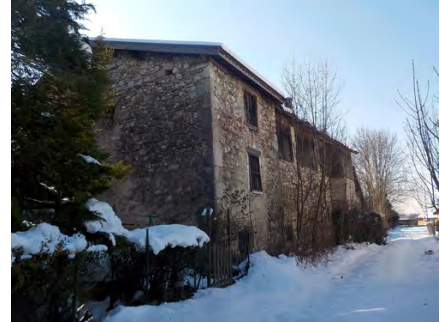
Adresse : Hameau de La Couchonnière
Commune : Saint-Étienne-de-Crossey
Canton : Voiron
Intercommunalité : Communauté d'agglomération du Pays Voironnais
Section : E
Parcelle : 284

Ancienne maison rurale de type unitaire accolé, de plan rectangulaire, implantée dans le hameau de la Couchonnière, en retrait de la voie. Logis et dépendances, abrités sous un seul et même toit, s'ouvrent principalement en façade sud. Le logis (rez-de-chaussée, deux niveaux et combles), qui occupe la partie est du bâtiment, comporte une porte et une fenêtre barreaudée en rez-de-chaussée, une seule fenêtre par étage. Le galetas comporterait une claye. Les dépendances, à l'ouest, comportent une grange (partie médiane) et une étable surmontées d'un fenil, et un hangar, aujourd'hui fermé par une porte et bardé de bois en partie supérieure. Elles ont été surélevées dans les années 1940 par des maçonneries en parpaings (mur-pignon), à l'exception du mur sud, qui présente, au niveau du fenil, des piliers maçonnés et du bardage bois. Les accès sont protégés par une importante dépassée de toiture, soutenue par des jambes de force (bois) et sous laquelle prennent place des claies permettant de faire sécher les noix.

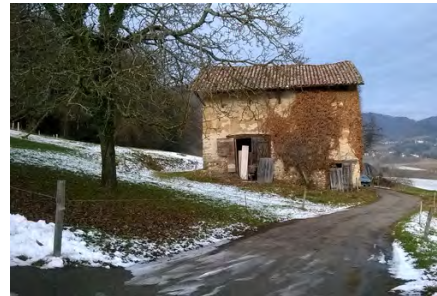
Adresse : Lieu-dit Barbassard
Commune : Saint-Étienne-de-Crossey
Canton : Voiron
Intercommunalité : Communauté d'agglomération du Pays Voironnais
Section : A1
Parcelle : 158

Modeste maison rurale de type unitaire accolé, de plan rectangulaire, inhabitée, implantée sur les coteaux orientés au nord-est dominant les hameaux du Bouilliat et de Faverge, parallèlement à la voie de desserte (cul de sac), sur une faible pente orientée sud-ouest/nord-est. En dépit de ses petites dimensions, sa configuration est intéressante. En effet, la partie sud-est du bâtiment, de plan massé, abrite le logis dans la moitié nord-ouest et les dépendances dans l'autre - un hangar ayant été accolé a posteriori au logis. Le logis, qui s'élève sur trois niveaux (R+1+C), s'ouvre en murs-pignons sud-ouest et nord-est, les dépendances au sud-est. La porte d'entrée du logis, percée en façade sud-ouest, ouvre sur la pièce à vivre, éclairée par une fenêtre (barreaudée) accostée à la porte ; cette pièce est équipée d'une pierre d'évier, taillée dans la molasse et installée à côté de la fenêtre, un petit jour lui donnant de la lumière. Un escalier, placé le long du mur de refend, dans l'axe de la porte, dessert l'étage. Les dépendances comportent une grange et une étable, située en bas de pente. Ces espaces sont surmontés du fenil ; l'engrangement du foin se faisait depuis l'ouverture percée en façade sud-ouest. La porte grangère présente trois vantaux avec une porte piétonne centrale, les piédroits de celle de l'étable sont des remplois. Signalons la présence d'une série de trous d'encastrement, alignés horizontalement au-dessus des ouvertures, qui ont pu supporter un séchoir à noix en sacoche, protégé par la petite dépassée de toiture.

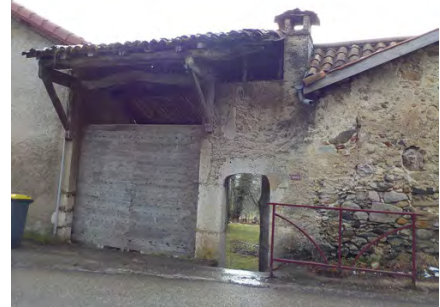
Ancienne propriété agricole, de type dissocié, implantée au cœur du hameau du Perrin, perpendiculairement à la route départementale D49, sur une pente orientée nord-est/sud-ouest ; ensemble clos s'ouvrant par un très beau portail couvert à porte charretière et porte piétonne à arc déprimé (monolithe). Cet ensemble comprend deux corps de bâtiment construits parallèlement de part et d'autre d'une cour, celui des dépendances ayant été réhabilité et l'autre rénové. Malgré ces remaniements, l'ensemble conserve une lisibilité et certains éléments intéressants. Le corps de logis, de plan en L (rez-de-chaussée, premier niveau et combles), s'ouvre principalement en façades sud-est et sud-ouest, la façade côté voie n'étant percée que de quelques jours. Bien qu'il ait fait l'objet d'une rénovation et de percements tardifs, il a conservé quelques éléments anciens : fenêtre à meneau (encadrement plat calcaire), fenêtre à linteau délardé en arc segmentaire, pierre d'évier en calcaire dotée de deux tablettes et éclairée par un jour, des cheminées dont une avec des piédroits en pierre de taille (calcaire). Les dépendances, situées à l'ouest du bâtiment précédent, s'ouvraient en façade sur cour (sud-est). Elles comprenaient à l'origine une grange centrale flanquée de deux étables et un hangar au sud ; l'extrémité nord du bâtiment, aujourd'hui transformée en laboratoire et espace de vente ("La poule aux fruits d'or"), a pu correspondre à un petit logis (pierre d'évier). Cette extrémité présente une avancée, qui abrite un très beau four à pain, malheureusement en mauvais état ; il s'aligne sur la porte piétonne du portail. Il comporte un autel et une brasière en molasse, la voûte étant montée en briques sur trois assises de molasse. Visite en 2017 : Le four est en cours de rénovation ; le propriétaire actuel étant boulanger de profession, il souhaiterait le remettre en service.

Etat : Moyen

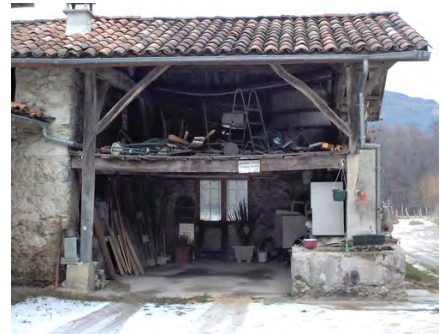
Maison rurale de type unitaire accolé, de plan irrégulier, implantée au nord du hameau du Charat, le long du Chemin du Marais. Le logis, particulièrement imposant, et les dépendances sont réunis sous un même toit et s'ouvrent principalement en façade sud-ouest, côté chemin. La partie habitation, qui s'élève sur trois niveaux (R+1+comble à surcroît), comporte trois travées d'ouvertures rectangulaires disposées de part et d'autre de la porte d'entrée. Précisons que la travée la plus au sud présente un décor en trompe-l'œil de fenêtre aux volets fermés (premier étage), sur lequel ont été fixés de vrais volets. Un hangar flanque le logis au nord-ouest - il a vraisemblablement été juxtaposé a posteriori (non figuré sur le cadastre napoléonien) - tandis que la grange-étable occupe la partie sud-est du bâtiment. En avant de l'étable, un hangar a également été bâti, fermé au sud-est par un mur et ouvert au sud-ouest (pilier) ; un plancher aménagé à mi-hauteur sert probablement de lieu de stockage ou de séchage. L'engrangement du foin dans le fenil se fait par une porte-haute installée sur le linteau de la porte grangère. Au sud-ouest du bâtiment, de l'autre côté du chemin, se trouve un autre bâtiment abritant une grange ou une remise, juxtaposé à ce qui pourrait être le four à pain.

Etat : Moyen

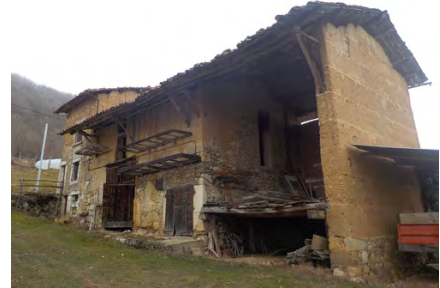
Cette maison rurale de type juxtaposé est implantée perpendiculairement au chemin et dans le sens de la pente ; sa façade principale est orientée sud-ouest, le pignon nord-ouest est aveugle et s'adosse à la rupture de pente. L'ensemble est construit en pisé et moellons, la toiture à double pente est en tuiles creuses. Le logis, très étroit et traversant, présente une travée d'ouvertures rectangulaires se développant sur deux niveaux (R+cave), la porte est rejetée latéralement en amont. La fenêtre percée à l'étage est très récente. Les encadrements sont en pierre de taille calcaire massive dont l'une avec barraudage ; le jambage de la porte d'entrée fait office de chaînage d'angle, la porte de la cave et la fenêtre l'éclairant sont jumelées par leur piédroit. La dépendance se compose d'une grange accessible par une haute porte à deux battants surmontée de l'ouverture fenièrre, d'une écurie mitoyenne puis d'un hangar ouvert dont on perçoit l'accès vers le fenil aménagé dans le mur de refend. Leur accès sont protégés par une large dépassée de la toiture soutenue par des consoles bois dites "chiffre en 4", abritant également plusieurs plateaux grillagés superposés et accrochés au mur gouttereau pour le séchage des noix. Au-dessus du linteau de la porte d'écurie, est visible une petite trappe d'accès au poulailler en position surélevée (pour se protéger des renards) mais l'échelle n'est plus en place. L'intérieur de l'ensemble n'a pas pu être visité. La ferme dispose d'une fontaine en eau, installée en bordure de la voie. Elle se compose de deux bassins en pierre de taille (calcaire) monolithe, disposés en enfilade, dont un présentant une forme anthropomorphe. Le triomphe, en pierre de taille pyramidale (couronnement plat), est adossé sur la face postérieure du premier bassin, en position centrale ; sous le dauphin, masqué par deux tuiles canal et présentant une tête de poisson, prennent place les barres d'appui pour récipients (descellées). Le trop-plein du premier bassin se déverse dans le second par un tuyau métallique placé au niveau des rigoles, celui du second par une rigole ménagée dans un des angles postérieurs. Ce second bassin comporte à la base de la paroi latérale un trou de vidange.

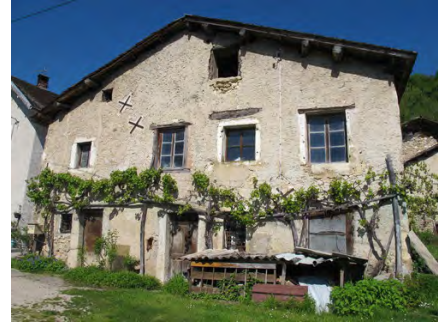
Maison rurale de type dissocié, implantée dans le hameau de la Burletière, perpendiculairement à la voie principale (VC n°17) et en retrait, sur une faible pente orientée ouest/est ; espace ouvert. Cet ensemble se compose de deux bâtiments adoptant un plan rectangulaire - avec un décrochement au sud-ouest pour le logis (rez-de-chaussé, premier niveau et combles) - et disposés l'un en face de l'autre, formant ainsi une cour. Ils présentent plusieurs phases de construction et de transformation, dont la plus ancienne pourrait dater du XVIIe s. Il s'agit de la partie ouest du logis (décrochement), qui conserve deux fenêtres à meneau s'ouvrant en façade sud en rez-de-chaussée (petites dimensions ; encadrement plat) et à l'étage (encadrement plat et appui saillant ; meneau décalé ; fenêtre partiellement murée) et un jour chanfreiné (barreaudage ; étage) ménagé dans le mur-pignon ouest. On accède à cet ancien logis par une porte chanfreinée, percée dans le mur ouest du renforcement, protégée par une dépassée de toiture qui s'aligne sur le versant du toit sud. Sur la façade opposée (nord), on peut voir deux chaînes d'angle aujourd'hui englobées dans les maçonneries, attestant des différents états ; la partie la plus ancienne a conservé, par ailleurs, une pierre d'évier, installée à l'étage. Plus tardivement, le logis a été aménagé dans la partie est du bâtiment, les ouvertures ayant été percées dans le mur-pignon est ; une pierre d'évier en molasse avec évacuation extérieure y est conservée, surmontée d'un jour vertical (briques). Les dépendances, installées au nord du logis, ont été bâties en deux temps. La partie la plus ancienne, située à l'ouest, abrite une ancienne modeste maison rurale de type unitaire accolé, qui s'ouvrait en façade sud. Le logis, qui occupait l'étage de l'extrémité ouest, était desservi par un escalier extérieur (détruit) ménagé dans un renforcement de la façade sud. Une pièce, située au rez-de-chaussée et s'ouvrant par une porte chanfreinée, conserve une pierre d'évier (calcaire), l'évacuation des eaux se faisant à l'extérieur. Les ouvertures des dépendances agricoles, qui ont des proportions de porte grangère, présentent un piédroit commun (pierre de taille calcaire) et sont couvertes par la même pièce de bois ; elles sont surmontées des ouvertures du fenil. L'extrémité est du bâtiment, qui correspond à un agrandissement, accueille une étable. La porte est flanquée d'une petite fenêtre permettant d'éclairer et de ventiler cet espace. Le fenil a également été percé au niveau du pignon est. Un four à pain indépendant, installé à l'est du logis, complétait cet ensemble. Seul le bâti est conservé, la structure du four a malheureusement été démontée.

Élévation(s) : maçonneries enduites (chaux), montées en moellons et galets, irrégulièrement assisés (tuile de calage) ; bloc équarri (calcaire, tuf, molasse...) en chaînes d'angle [logis] / maçonneries partiellement enduites (chaux), montées en moellons ; pierre de taille (calcaire) et bloc équarri en chaînes d'angle [dépendances]

Baies : percements rectangulaires verticaux et horizontaux ; encadrements apparents en pierre de taille (calcaire avec ou sans mouluration), en bois, en briques [logis] / percements rectangulaires ; encadrements apparents en pierre de taille (calcaire), en bois, en bloc équarri, mixtes (pierre de taille calcaire / linteau bois) ou cimentés [dépendances]

Etat : Mauvais

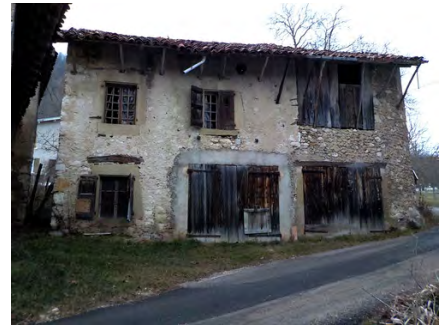
Modeste maison rurale de type unitaire et de plan rectangulaire, implantée au hameau de La Burletière, parallèlement et en retrait du chemin de la Pierre ; espace ouvert. Le logis et les dépendances s'ouvrent principalement en façade sud mais leurs ouvertures ont été remaniées. En effet, la porte d'entrée de l'habitation n'est plus visible, sa façade qui s'élève sur deux niveaux (R+1) comporte deux travées d'ouvertures dont l'une s'apparente à une porte de grange mais dont l'encadrement est en béton. Elle n'est sans doute pas d'origine... Les encadrements sont en pierre de molasse et bois ; les fenêtres comportent des volets bois (certains ont été arrachés) et celle de la cuisine est grillée. Les dépendances, une grange surmontée du fenil, ont été construites en mitoyenneté a posteriori comme l'indiquent la reprise du pignon Est et l'ancien chaînage d'angle à présent pris dans la maçonnerie du mur gouttereau. La toiture est à deux pans en tuiles creuses, sa dénivelée moyenne est soutenue par de fines jambes de force en bois. L'ensemble est bâti en moellons, enduits à la chaux pour la partie logis.

Etat : Mauvais

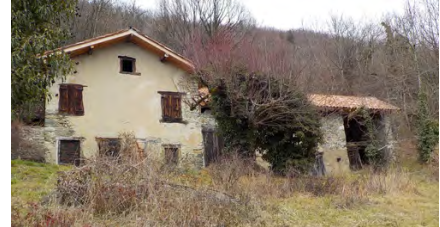
Modeste maison rurale de type unitaire juxtaposé, de plan rectangulaire, implantée dans le hameau de Tolvon, perpendiculairement au chemin menant au site du château, en retrait de la voie principale (VC n°3), et partiellement encastrée dans la pente ; espace ouvert. Le logis et les dépendances, ici couverts par deux toitures distinctes, s'ouvrent exclusivement en façade sud-ouest. La partie habitation, qui s'élève sur trois niveaux (R+1+C), occupe la partie ouest du bâtiment. Elle comporte deux travées d'ouvertures, disposées de part et d'autre d'une fenêtre centrale, éclairant le rez-de-chaussée ; la travée ouest donne l'accès. Remarquons sur le versant ouest du toit une très belle souche de cheminée en briques, couverte de tuile canal. Les dépendances, installées dans la partie est de la bâtisse, comprennent une grange, mitoyenne du logis, et une étable, qui sont surmontées du fenil, et un hangar (extrémité est). Une grande échancrure pratiquée dans le mur, au-dessus de la porte de l'étable, permettait d'engranger le foin dans le fenil. Ces dépendances ont été construites en plusieurs phases : le hangar est postérieur à 1819, et, à cette époque, le bâtiment présentait une aile en retour d'équerre au niveau de l'étable (développement vers le sud). Visite en 2017 : Les toitures du logis et des dépendances ont été refaites en tuiles canal mais malheureusement, la belle souche de cheminée a disparu.

Etat : Mauvais

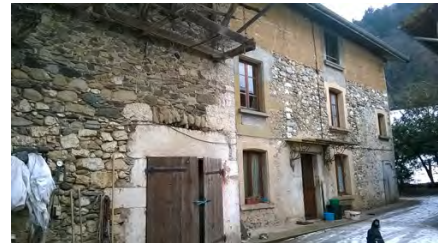
Maison rurale de type unitaire accolé, de plan rectangulaire avec un décrochement en façade ouest au niveau du logis (rez-de-chaussée, deux niveaux et combles), implantée dans le hameau du Paris, perpendiculairement à la voie principale (VC n°2) ; espace ouvert de type cour. Cet imposant bâtiment abrite sous un même toit le logis et les dépendances. Le logis, installé dans la partie sud, s'ouvre par trois travées d'ouvertures couvertes d'un arc segmentaire, percées en façades principale (ouest) et opposée (est ; ouvertures agrandies) ; la porte d'entrée, couverte d'une marquise, est placée entre deux travées. Les élévations du second étage utilisent un matériau différent, le pisé, ce qui pourrait indiquer une surélévation postérieure. Les dépendances comprennent une grange centrale aux accès traversants, flanquée de deux étables, le tout surmonté du fenil. Les accès, également percés en façade ouest, sont protégés par une importante dépassée de toiture, soutenue par une série de huit consoles de bois, sous laquelle prennent place des séchoirs à noix. L'engrangement du foin se fait par une porte-haute ménagée au-dessus de la porte grangère, encore utilisée grâce à un monte-foin mécanisé. Signalons la forme arrondie de la chaîne d'angle nord-est, facilitant le passage au niveau du chemin longeant le bâtiment sur l'arrière ; le mur nord est aveugle. Cette exploitation agricole a été agrandie par la construction de trois autres bâtiments indépendants, de taille plus modeste, remaniés ; elle était également équipée d'un four à pain alsacien portatif. Une fontaine, placée en face des dépendances, alimentait en eau la propriété. Elle se compose d'un bassin en pierre de taille monolithe (calcaire) et d'un triomphe en béton doté d'un dauphin à tête figurée (poisson).

Etat : Bon

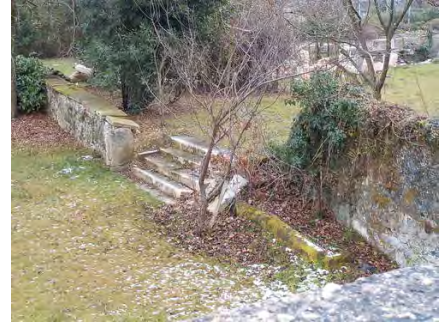
Importante maison rurale de type dissocié, appelée "le Château", implantée dans le hameau du Barnier à une intersection de voies et occupant l'extrémité nord d'un îlot parcellaire, sur une pente orientée ouest/est ; propriété close de murs couverts de dalles de molasse taillées (système d'emboîtement). Cette ancienne exploitation agricole appartenait autrefois à un notable. Elle comprend deux corps de bâtiments, construits de part et d'autre d'une cour, le long des voies ; la cour, qui permet l'accès aux différents bâtiments, constituait le centre de l'activité. Un jardin se développait en face de la demeure, à l'est, auquel on accédait depuis la cour par un escalier descendant ; cet espace était séparé de la cour par un mur. Le corps de logis, installé à l'ouest, adopte un plan en L (rez-de-chaussée, premier niveau combles). A l'origine, la partie sud abritait la maison noble, détruite en 1948 (coiffée d'un toit à quatre pans à forte pente), l'autre partie abritait la maison fermière, qui a malheureusement fait l'objet de nombreux remaniements, notamment en façade ouest ; celle-ci s'ouvre principalement en façade est (sur cour) par quatre travées d'ouvertures. Le second corps de bâtiment, de plan irrégulier et massé, est dédié aux activités agricoles. Il comporte une grange et une étable, surmontées du fenil, et un hangar au sud ; ces différents espaces s'ouvrent sur la cour, les accès étant protégés par une importante dépassée de toiture soutenue par des consoles. L'engrangement du foin se faisait depuis une porte haute installée au-dessus de la porte grangère. Afin de faciliter les manœuvres d'accès au hangar des chars ou de la batteuse, qui était installée pour une journée, la chaîne d'angle sud-ouest a été construite en arrondi. Deux grandes cuves et un pressoir à vis central (fonte), à clavettes et réceptacle en bois, prenaient place dans la grange. Remarquons, par ailleurs, les vantaux de la porte grangère constitués de quatre parties (porte piétonne centrale installée dans l'un des vantaux et surmontée d'une ouverture permettant de ventiler). Ces dépendances présentent une petite aile, placée en retour d'équerre sur la façade sur cour (rez-de-chaussée, deux niveaux, combles), au nord, appelée le "pigeonnier". On peut effectivement voir, au niveau du deuxième étage en façade sud, une corniche filante en pierre de taille (molasse) ayant pu servir de tablette d'envol - recoupée par la dépassée de toiture de la grange-étable. Toutefois, au même niveau sur le mur ouest, est installée une pierre d'évier taillée dans de la molasse et dotée d'un canal de rejet des eaux (en saillie du mur) ; au niveau inférieur, les traces d'un placard sont visibles (fond en briques). Ces équipements domestiques sont ceux d'un logis, qui a pu être transformé en pigeonnier, à moins que ce ne soit l'inverse. Signalons que la partie nord-est de ces dépendances, qui abrite une grange et une étable transformée en garage, a été bâtie après 1819 et s'ouvre sur la rue. Cet ensemble comprenait également un four à pain, installé à l'extérieur de la propriété, au nord-est, de l'autre côté de la voie, aujourd'hui en ruine ; la voûte était en molasse. Une fontaine l'alimentait en eau - source tarie depuis la sécheresse de 1976 (non vue). Dans cette exploitation, la vigne a été cultivée sur les coteaux jusque dans les années 1995, sous forme de treillage. Une "perche" en châtaignier était placée tous les 1,5 m sur laquelle couraient trois fils de fer. Dans les années 1910-1915, 40 hectolitres de vin étaient produits. Visite en 2017 : La propriété a été entièrement restructurée. La dépendance et le pigeonnier ont été démolis, le four à pain disparaît sous la végétation. Le

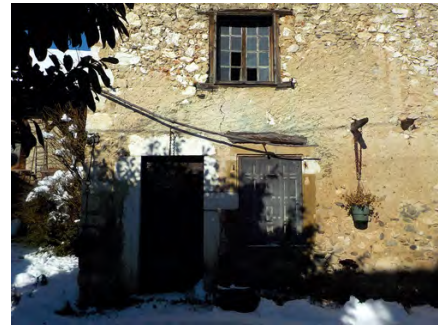
Maison rurale unitaire de plan rectangulaire (rez-de-chaussée, premier niveau et comble à surcroît), implantée au hameau de La Couchonnière, perpendiculairement et en retrait du chemin de l'Etang, au sein d'autres bâtiments ; espace ouvert. La ferme comporte une petite habitation traversante et une grange accolée, rassemblées sous un même toit à deux pentes en tuiles creuses, dont la dépassée est soutenue par de fines jambes de force. La façade principale présente une seule travée d'ouvertures avec la porte rejetée latéralement. Les encadrements sont en molasse, calcaire et bois ; toutes les croisées sont à petits bois. Les jambages de la porte de la grange, en molasse, sont très abimés par le ruissellement de l'eau ; son seuil est fait d'épaisses dalles calcaire. Cette porte est surmontée d'une ouverture carrée autrefois close d'un volet bois (demeurent les gonds) pour engranger le foin. Signalons la présence d'une pierre d'évier en calcaire relativement imposante, en saillie du mur pignon. L'ensemble est bâti en moellons recouverts encore par endroits d'enduit à la chaux. Le cadastre de 1818 indique une dépendance de surface plus importante, construite au nord du logis ; cette dépendance (E 284) appartient aujourd'hui à une autre propriété.
