Plan Local d'Urbanisme

15. Inventaire du patrimoine du Pays Voironnais

INVENTAIRE DU PATRIMOINE DU PAYS VOIRONNAIS 2020

**SAINT-ETIENNE
DE-CROSSEY**

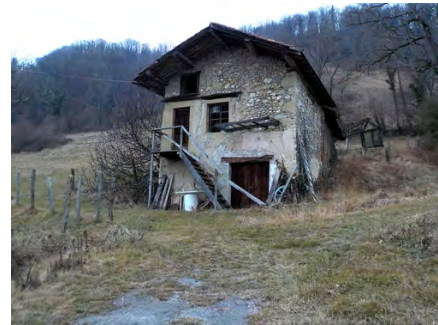
Modeste maison rurale unitaire (de vigneron ?) et de plan rectangulaire (rez-de-chaussée, premier niveau et comble à surcroît), implantée au hameau de La Burletière, le long d'un ancien chemin (chemin du Poyou), dans le sens de la pente et orientée au sud-est ; espace ouvert. Le bâtiment abrite en rez-de-chaussée une partie agricole (étable, remise ou cellier ?), la partie habitation située à l'étage et éclairée par une fenêtre grillée, est desservie par un escalier en bois sous lequel est entreposé à l'abri le bois de chauffage. Signalons la présence d'une pierre d'évier en molasse relativement imposante, en saillie du mur sud-ouest, installée dans une niche (paroi de brique). Tous les encadrements sont en molasse, avec des linteaux de renfort en bois. La porte d'entrée est surmontée d'une ouverture carrée dotée d'un volet bois pour engranger le foin directement dans les combles. Un petit séchoir à noix grillagé est suspendu à la façade, accessible depuis la pièce d'habitation. L'ensemble est bâti en moellons recouverts encore par endroits d'enduit de chaux. Le soubassement, encastré dans la pente du terrain, est éclairé latéralement par une fenêtre grillée percée en pignon sud-ouest. A l'arrière, côté nord-ouest, un appentis en pisé a été élevé en mitoyenneté ; il abrite une meule à aiguiser en bon état mais surtout de nombreux tonneaux de vin, ce qui nous laisse penser que cette maison appartenait à un vigneron... Sa toiture est en tuiles creuses, comme devait l'être initialement celle couvrant le logis mais elle a été refaite récemment. Sur la façade principale, prend place entre le rez-de-chaussée et l'étage, au-dessus de la porte du cellier (?) un cadran solaire peint aujourd'hui en très mauvais état. Son décor se compose de deux traits verticaux latéraux de couleurs noire et rouge, d'un triple cercle central dans lequel sont placées les lignes horaires (en noir) ; de l'autre côté du cadre, on peut lire la date "1844" (encadrée). Le style n'est pas conservé, ni la partie inférieure du cadran portant les chiffres horaires.

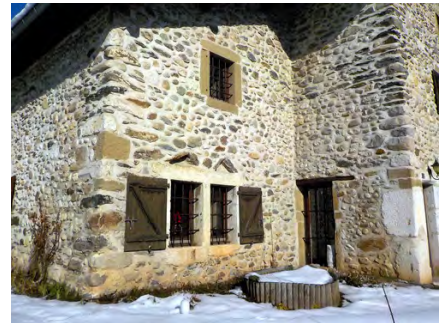
Belle maison rurale - aujourd'hui entièrement restaurée - située route du château au hameau de L'Etang Dauphin. Bâti en pierre, les façades du logis semblent ne pas avoir été remaniées, elles ont conservé leurs ouvertures d'origine aux encadrements en molasse ou calcaire, dont l'une est double avec meneau ; certaines comportent un petit arc de décharge. La façade sud comporte un cadran solaire peint où l'on peut lire l'inscription suivante : "Sol lucet omnibus" ; il n'est pas daté mais semble être de facture récente. La propriété comportait le logis et plusieurs dépendance dissociées comme le montre le cadastre de 1818 dont certaines ont été démolies puis reconstruites autrement (traces d'ancrage d'une toiture à deux pans sur le pignon de la grange) ; la margelle d'un puits est toujours visible.

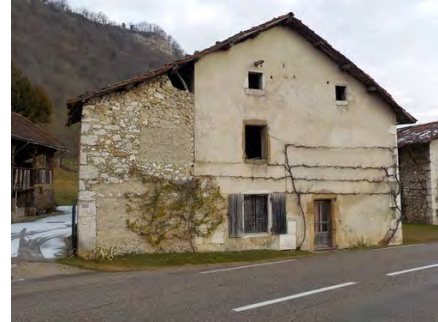
Maison rurale unitaire rectangulaire, implantée au hameau Le Perrin, quasiment perpendiculairement à la route ; espace ouvert. Le volume (R +1+C) abrite apparemment deux logis contigus. Le premier, d'allure modeste, s'ouvrait anciennement côté sud par trois travées d'ouvertures, centrées sur la porte d'entrée. Les ouvertures ont leur encadrement en pierre calcaire, celles de l'étage sont surmontées d'un linteau délardé en arc segmentaire. Certaines ont encore leurs volets bois ; les châssis des croisées sont à petits bois. La travée située le plus à l'Est montre une partie de maison aujourd'hui disparue ; cette pièce du rez-de-chaussée devait être la cuisine, comme en témoigne la présence du petit jour ménagé au-dessus de la pierre d'évier. Le seuil au-devant de la porte est constitué d'une épaisse dalle calcaire. Ce qui semble être un second logis s'ouvre dans le mur-pignon sur rue, côté sud-ouest. Il présente une très belle porte en pierre de taille (molasse), à encadrement mouluré, pouvant dater de l'époque moderne. Les piédroits chanfreinés, partiellement repris au ciment du fait de l'érosion de la pierre, reçoivent un linteau en accolade finement sculpté ; la forme de l'accolade est reprise par un double cavet qui la surmonte. En avant de la porte, prend place un seuil composé de grandes dalles en pierre de taille calcaire. Sa façade présente une seule travée d'ouvertures, la porte étant rejetée latéralement ; la fenêtre est grillée. Deux petites ouvertures carrées percées en hauteur ventilent et éclairent le fenil. Au-dessus de l'une d'elle, était accrochée une petite poulie. L'ensemble a subi une extension côté nord-ouest, élevée en moellons, ce que confirme la géométrie de la maison sur le cadastre napoléonien. Sans doute des pièces à vivre car le mur gouttereau laisse nettement apparaître le mur du fond de la cheminée bâti en briques.

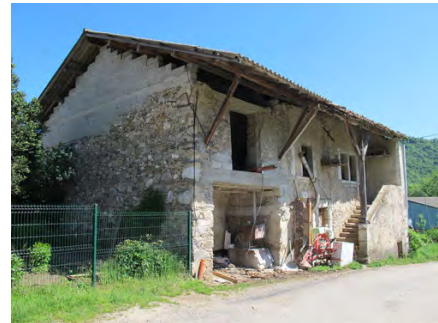
Notes : Surface bâtie sur le cadastre napoléonien de 1819 (section B parcelle 70). Signalons qu'à cette époque le bâtiment se développait plus profondément sur l'arrière.

Élévation(s) : maçonneries enduites à la chaux (façade principale), montées en galets et en moellons (calcaire, grès ; calage tuile) ; pierre de taille (calcaire) en chaînes d'angle ; bois ; pierre de taille (calcaire, molasse), parapet maçonné [escalier]

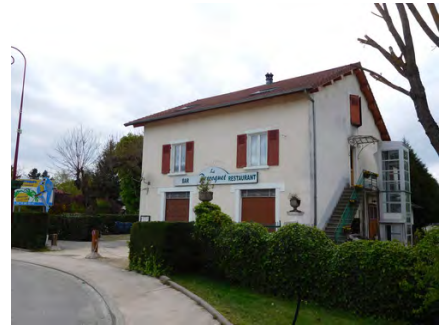
Installé à un carrefour routier important (et juste à côté de l'ancienne gare), cet établissement se présente sous la forme d'une maison aux ouvertures un peu particulières, flanquée de jeux de boules. Le bâtiment comprend à l'étage un logement accessible par un escalier extérieur (pignon est, ascenseur neuf ajouté). Une clôture sépare cet accès de l'espace environnant les façades sud et ouest (parking et terrasse), ménagé par l'implantation à distance de la voirie. La façade sud porte l'enseigne actuelle ("Bar Le Perroquet Restaurant") entre les deux niveaux, mais on distingue au-dessus une enseigne peinte antérieure "VINS / A. COTTE". Au-dessous, les deux fenêtres sont particulièrement amples, coiffées de linteaux saillants en ciment se repliant à l'équerre et dotées de jardinières en ciment (motifs géométriques) épousant la totalité de leurs longs appuis et portées par de petites consoles. Au-devant, un trottoir cimenté suit la façade (le reste de l'espace est gravillonné), garni de jardinières dont trois en ciment rocaille imitant des troncs de bois évidés. Le pignon ouest est encore plus ouvert : deux fenêtres au second étage, trois au premier et deux baies de boutiques constituant l'entrée du bar (enseigne, taille moyenne) et du restaurant (enseigne, large, donne derrière les fenêtres sud). La terrasse gravillonnée ombragée de trois tilleuls est pourvue d'un trottoir cimenté en bord de façade qui se prolonge en accès vers le carrefour par une ouverture dans la haie isolant cet espace. Le clos bouliste, séparé par des barrières de ciment préfabriquées, s'étend le long de la façade nord et bien au-delà jusqu'à la route. Ombrage de tilleuls et de platanes, il comprend au moins six terrains délimités par des bordures ou des haies. Le commerce est en activité.

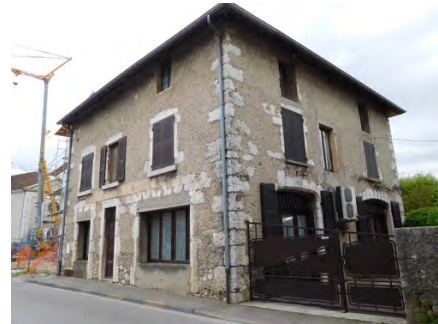
Cette grosse maison très centrale présente des ouvertures caractéristiques de son passé commercial sur deux façades au moins de son rez-de-chaussée, ainsi qu'une enseigne peinte aux trois-quarts effacée. Les angles en pierre de taille dégagés par le crépi récent font écho aux encadrements de même nature et saillants, réservés aux deux premiers niveaux (sauf une baie à l'ouest, ajoutée manifestement). Les baies juste sous la toiture sont différentes, mais toutes celles en pierre sont en travées, trois sur la rue au nord et deux sur la cour à l'ouest. Sur cette cour faisant office de terrasse, deux larges ouvertures aux cintres appareillées ouvrent de plein pied, l'une en arc segmentaire (feuillure à l'arc), l'autre en arc de cloître surbaissé (feuillure à l'arc devenant chanfrein sur au moins un des piédroits). Côté rue, deux baies rectangulaires récemment transformées en fenêtre encadrent l'étroite et haute porte centrale (imposte vitrée). On notera qu'elles ne sont pas symétriques (taille moyenne côté église, grande largeur côté mairie) et que cette différence explique l'apparente irrégularité horizontale à l'étage. Un large bandeau de ciment lisse est centré sous les trois fenêtres de la façade nord. Sur son fond rose-ocre, des lettres rouge sombres apparaissent, pour la plupart très effacées et manifestement avec superposition d'au moins deux inscriptions. La plus récente dispose encore par endroit d'un soulignement des lettres en blanc et noir destiné à donner une impression de relief éclairé par l'Est. A l'extrémité Ouest sont dessinées deux boules, certainement surmontées d'un cochonnet disparu, indiquant la présence d'un jeu de boules dans l'établissement. Le bâtiment paraît désormais exclusivement utilisé en logement(s).

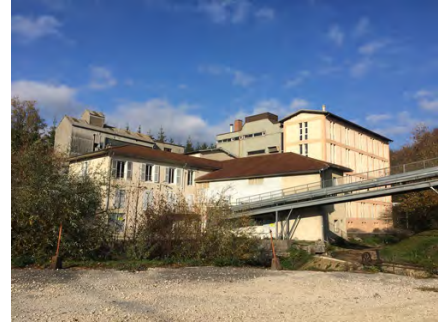
Cette minoterie dite "Grands Moulins de Paris" n'est plus en activité aujourd'hui. A la fin des années 1830, le site est occupé par une scie à eau et un pressoir à huile, remplacés en 1869 par un moulin à blé, un pressoir à huile et un gruoir. Ces différentes installations sont regroupées dans un grand bâtiment, de plan en L, bâti sur le canal d'amenée, aujourd'hui partiellement détruit. Il subsiste une bâtisse dont la forme longitudinale, élevée sur deux niveaux laisse à penser qu'elle peut dater de la seconde moitié du XIXe siècle. La prise du canal est située à 350 mètres en amont au moyen d'un barrage, les eaux étant ensuite rejetées par un canal de fuite d'une trentaine de mètres. Le site est agrandi dans les années 1920-1930 et adjoint de deux roues hydrauliques verticales de 4 mètres de diamètre, installées par les frères Blanc. Au début du XXe siècle, la minoterie est dotée d'une paire de meules dites "à la française", provenant de la Ferté-sous-Jouarre, puis la mouture se fait par une batterie de cylindres. A la fin des années 1930, la minoterie est équipée d'une turbine Francis, qui entraînait une dynamo. Des moteurs électriques sont mis en place en 1963 et l'énergie hydraulique est définitivement abandonnée. En 1964, la minoterie est déjà équipée d'une distribution des matières par voie pneumatique, à la fin du XXe siècle, des silos sont mis en place. En 2005, le matériel se compose d'une ancienne laveuse-essoreuse (épuration et épierrage), d'une batterie de 8 cylindres modernes, d'un plansichter oscillant moderne, d'un craqueur et d'un sasseur. Aujourd'hui subsistent une bâtisse de la seconde moitié du XIXe siècle et les silos et hangars de la seconde moitié du XXe siècle.

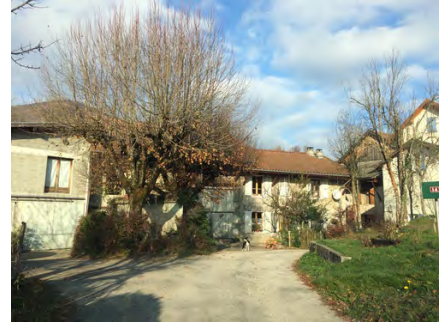
Ancienne taillanderie, implantée au lieu-dit "le Grand Rey", au sud-est du hameau de Faverge, sur le site d'un ancien moulin à farine. Equipée d'un petit martinet et d'un maillet, cette taillanderie produisait des truelles, des hachettes, des marteaux de couvreur et des arrache-clous. Des deux feux de forge existant à l'époque de la taillanderie, il ne reste que les deux bouches de fourneaux (segmentaires en briques) conservées dans le mur sud du bâtiment ; ces feux étaient alimentés par de la houille provenant de Rive-de-Gier. Au cours de la seconde moitié du XXe siècle une usine de tissage (textiles artificiels : tergal, satin et viscosse) et un atelier mécanique succèdent à cette taillanderie ; les bâtiments ont aujourd'hui été réhabilités. Les installations fonctionnaient grâce à l'énergie hydraulique. Les eaux de la Morge, dérivées en amont (prise d'eau située au pont du Reynaud - barrage), alimentaient une longue serve, creusée en surplomb du bâtiment, au nord-est, aujourd'hui conservée ; cette réserve d'eau, qui aurait aussi servi à faire rouir le chanvre, permettait de réguler le débit d'eau, notamment grâce à la présence d'une double vanne. Du fait de sa position, une hauteur de chute de plusieurs mètres était créée. A l'origine, l'eau entraînait trois roues à aubes, disposées en série et remplacées par la suite par une turbine (Francis), aujourd'hui conservée et utilisée. Les roues entraînaient une meule, un polissoir et un marteau-pilon. Lors de l'installation de l'usine textile, un système de courroies de transmission et d'arbres, mu par la turbine, entraînait les métiers à tisser. Sur le cadastre napoléonien de 1819, le site était déjà occupé par un moulin appartenant à Claude Charrat, démoli en 1846. Si le circuit d'eau (serve et canaux d'amenée et de fuite des eaux) est aujourd'hui identique, les bâtiments étaient implantés différemment à cette époque, à l'ouest de l'existant. L'espace qui accueillait l'atelier de tissage n'était pas encore construit, ni la maison qui le jouxte. Le bâti se développait sur l'emprise de la cour actuelle et au niveau de la grange-étable de la maison rurale située à l'ouest de l'ensemble. La seconde phase de construction, notamment celle de l'atelier, pourrait dater des années 1854, puisque le mur sud conserve des vestiges des fourneaux (voir supra). Cet atelier, de plan irrégulier, a été édifié sur "pilotis", sur des piliers maçonnés espacés d'environ une cinquantaine de centimètres, au-dessus du canal d'amenée des eaux primitif (maçonné en pierres et voûté). Une partie habitation le jouxte au nord ; elle s'ouvre par quatre travées d'ouvertures, percées en façade ouest. Le site est remanié aujourd'hui.

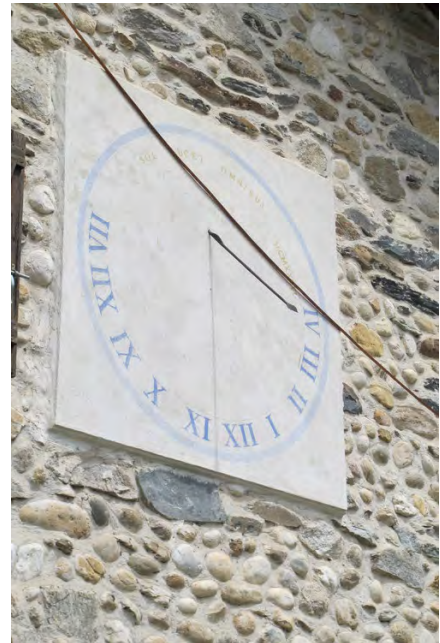
Cadran vertical peint installé au premier étage au centre de la façade à côté d'une fenêtre. Repeint en 1986 par l'ancien propriétaire, il porte l'inscription MCMXXVI? (1926?). Le fond carré accueille une table horaire circulaire bleue, avec devise et date en jaune. Pas de ligne horaire mais des chiffres romains de 7 à 4. La devise en latin SOL LUCET OMNIBUS signifie LE SOLEIL BRILLE POUR TOUS.

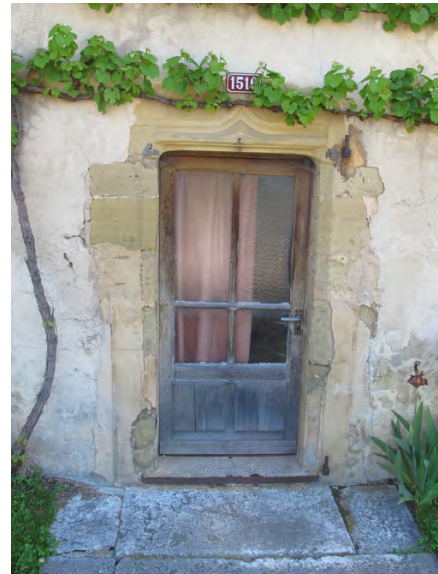
Très belle porte en pierre de taille (molasse), à encadrement mouluré, pouvant dater de l'époque moderne, d'une maison rurale située au Perrin. Les piédroits chanfreinés, partiellement repris au ciment du fait de l'érosion de la pierre, reçoivent un linteau en accolade finement sculpté ; la forme de l'accolade est reprise par un double cavet qui la surmonte. En avant de la porte, qui est percée en mur-pignon sur rue (sud-ouest), prend place un seuil composé de grandes dalles en pierre de taille (calcaire). Signalons également la présence de quelques ouvertures couvertes d'un linteau délardé en arc segmentaire, ménagées en façade sud-est.

Élévation(s) : pierre de taille (molasse) [porte] / pierre de taille (calcaire) [seuil]
Etat : Mauvais
